**PARTIAL DISCHARGE SIGNALS DETECTION IN 21 kV
GENERATOR: CASE STUDY OF A GENERATOR AT
THE COMBINED CYCLE POWER PLANT OF
RATCHABURI POWER COMPANY LIMITED**

Measurement and inspection results with the standard instrument indicated that abnormal signals were found on the generator at Phase A of Unit 10 of the power plant, at the angles of 90° and 270° . Then, the proposed measurement method was implemented and, abnormal signals, then, were detected. However, the angles were different from those obtained from the standard instrument by 90° , which was due to the properties of the capacitor sensor. After adding 90° phase shift, the measurement results were exactly the same and the frequency of the signals was 25 MHz, the range in which a noise bandwidth that can be produced by disintegration of the charges in the air. After shutting down the generator for the maintenance purpose, it was found that the fault was caused during the installation of the junction box of the detector.

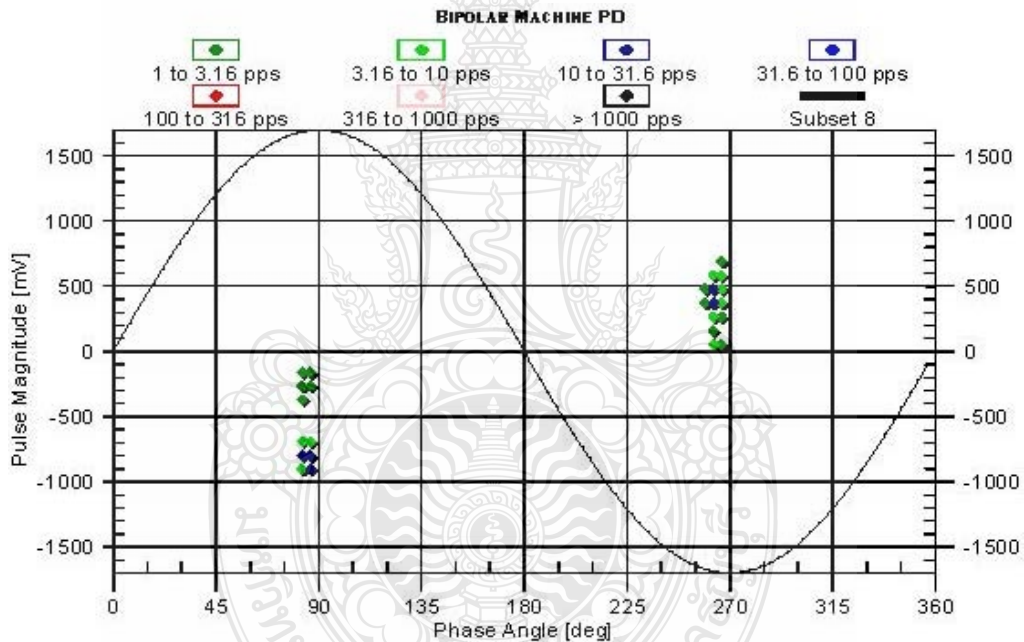
ถ้าเทียบจากตารางฐานข้อมูลความรุนแรงของการเกิดดิสชาร์จบางส่วนจะพบว่าค่าที่วัดได้จากปี 2016 มีค่าต่ำมาก หรือ Stator Insulation อยู่ในสภาพดีเลิศ แต่ค่าที่ได้ทำการวัดเก็บข้อมูลอีกครั้งปี 2017 พบว่าค่าที่วัดได้นั้นมีค่าสูงมาก ถ้าเทียบค่าจากตารางฐานข้อมูลจะเห็นได้ว่าค่าสูงสุดอยู่ที่ 224 ซึ่งเป็นค่าที่มีความผิดปกติอย่างเห็นได้ชัด และยังพบว่ามุมเฟสของสัญญาณการเกิดดิสชาร์จนั้นเกิดขึ้นที่มุม 90° และ 270° ของเฟส A ดังแสดงในรูปที่ 4.1 ซึ่งมุมเฟสที่เกิดขึ้นนั้นไม่เป็นไปตามลักษณะเฉพาะของรูปแบบการเกิดดิสชาร์จบางส่วนซึ่งทาง IRIS POWER ENGINEERING, INC. ได้สรุปข้อมูลดังกล่าวว่า เป็นมุมการเกิดที่แตกต่างจากรูปแบบปกติและได้ทำการวิเคราะห์ลักษณะการเกิดดิสชาร์จบางส่วนดังกล่าวว่า เกิดจาก Open air arc หรือ Corona แล้วจะมีการตรวจสอบหน้างานวันที่ 1 พฤศจิกายน 2017

รูปที่ 4.1 สัญญาณดิสชาร์จบางส่วนที่สตรีมเทอร์ไบน์ 10 เฟส A มุม 90° และ 270° [13]

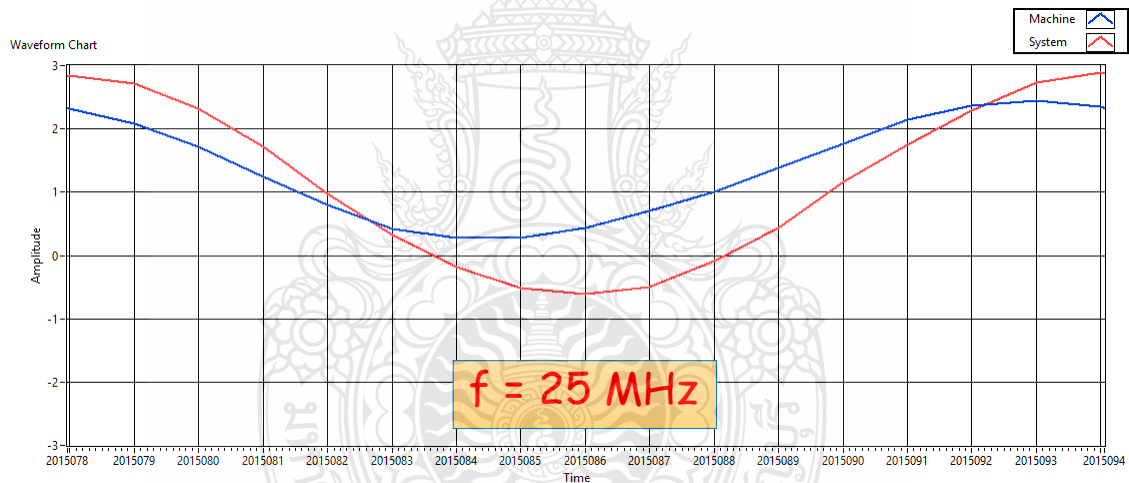
รูปที่ 4.8 สรุปลักษณะผิดปกติที่เกิดขึ้นมีความถี่ 25 MHz

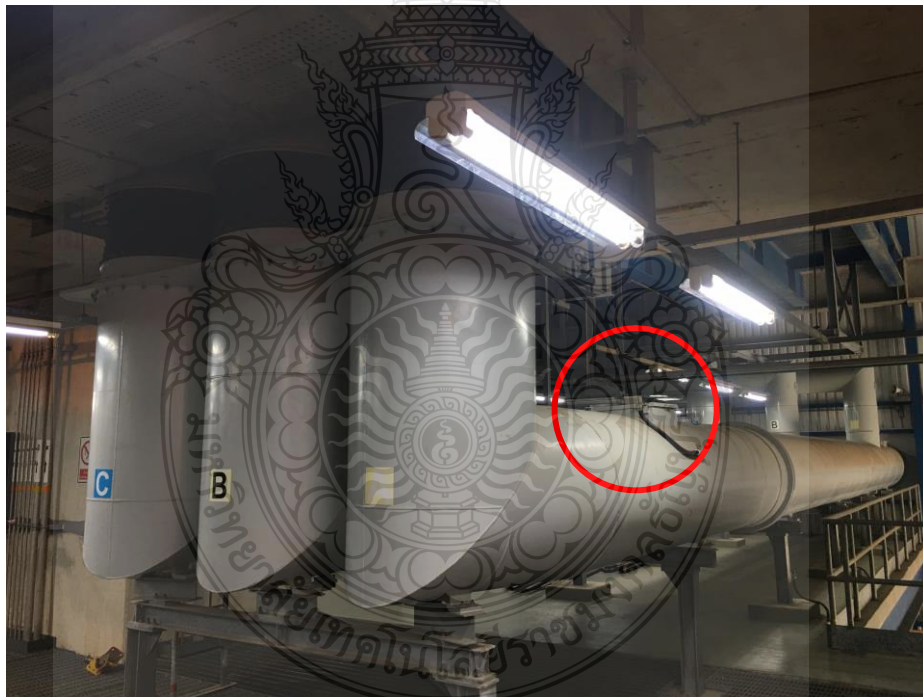
รูปที่ 4.11 จุดที่ทำการตรวจสอบหาสาเหตุที่สตริมเทอร์มิสเตอร์ 10 เฟส A

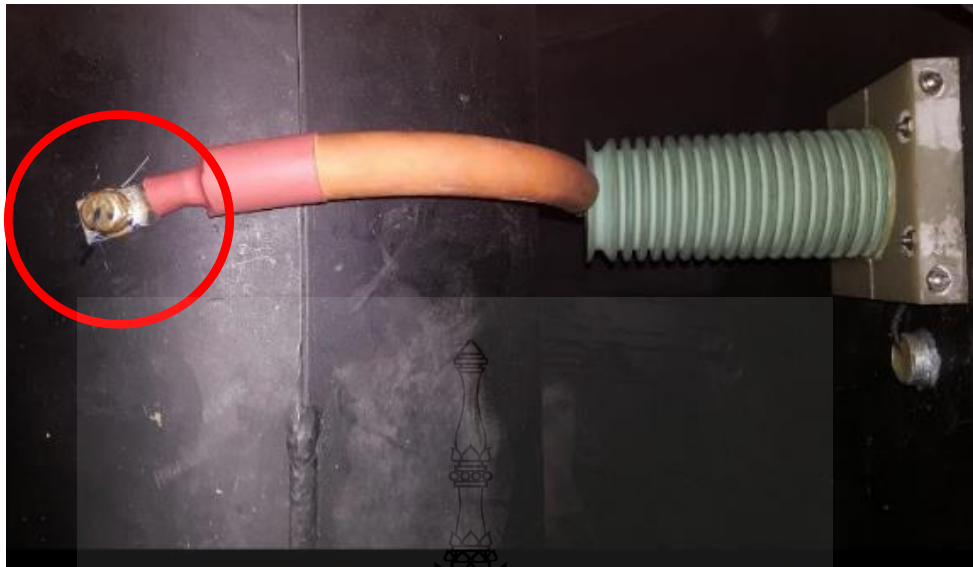
จากรูปที่ 4.11 จะแสดงรูปการตรวจสอบที่หน้างานของจุดที่ทางบำรุงรักษาได้ทำการตรวจสอบหาสาเหตุของสัญญาณผิดปกติ และสามารถเจอที่มาของสาเหตุของการเกิดสัญญาณดังแสดงในรูปที่ 4.12 - 4.13

รูปที่ 4.12 จุดที่พบสาเหตุของการเกิดสัญญาณผิดปกติที่สตรัทรีเมอร์ 10 เฟส A

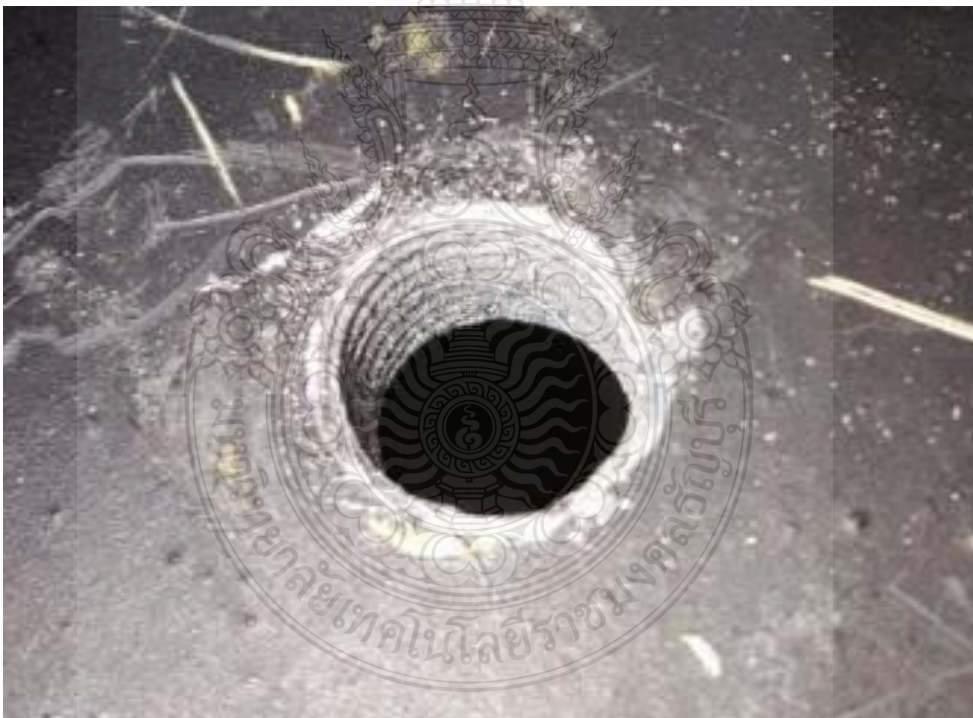
รูปที่ 4.13 จุดที่เกิดความเสียหายของรู Isolated Phase Bus ที่ทำการการตัดเปลี่ยนไม่ดี

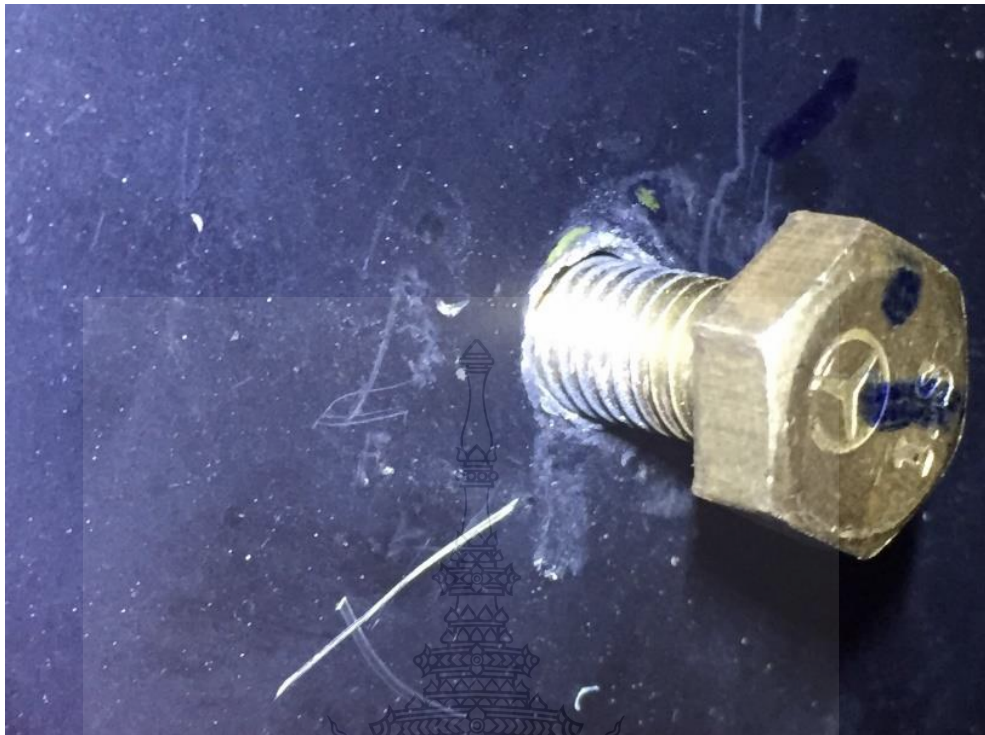
รูปที่ 4.14 สาเหตุที่มาของสัญญาณผิดปกติที่สตรัมเทอร์ไบน์ 10 เฟส A

จากรูปที่ 4.14 จะเห็นได้จากการตรวจสอบหาสาเหตุหน้างานนั้น พบว่า สาเหตุที่มาของสัญญาณผิดปกตินั้น เกิดจากการเจาะรูแล้วทำการตีปเกลียวไม่ดี เนื่องจากเวลาเครื่องกำเนิดไฟฟ้าใช้งานอยู่ จะมีทั้งความร้อนและ Vibration ตลอดเวลาจึงทำให้เกิดความเสียหาย หลังจากทำการตรวจสอบหาสาเหตุของสัญญาณผิดปกติเป็นที่เรียบร้อยแล้ว ได้ทำการแก้ไข โดยการเพิ่มขนาดของน็อตตัวผู้ให้ใหญ่ขึ้น ดังรูปที่ 4.15 พร้อมทั้งทำการขยาย Isolated Phase Bus เพื่อทำการตีปเกลียวใหม่จากนั้นก็ทำการติดตั้งใหม่เพื่อเตรียมความพร้อมของการใช้งานของชุดตรวจวัดสัญญาณก่อน Start up เครื่องกำเนิดไฟฟ้าดังรูปที่ 4.16

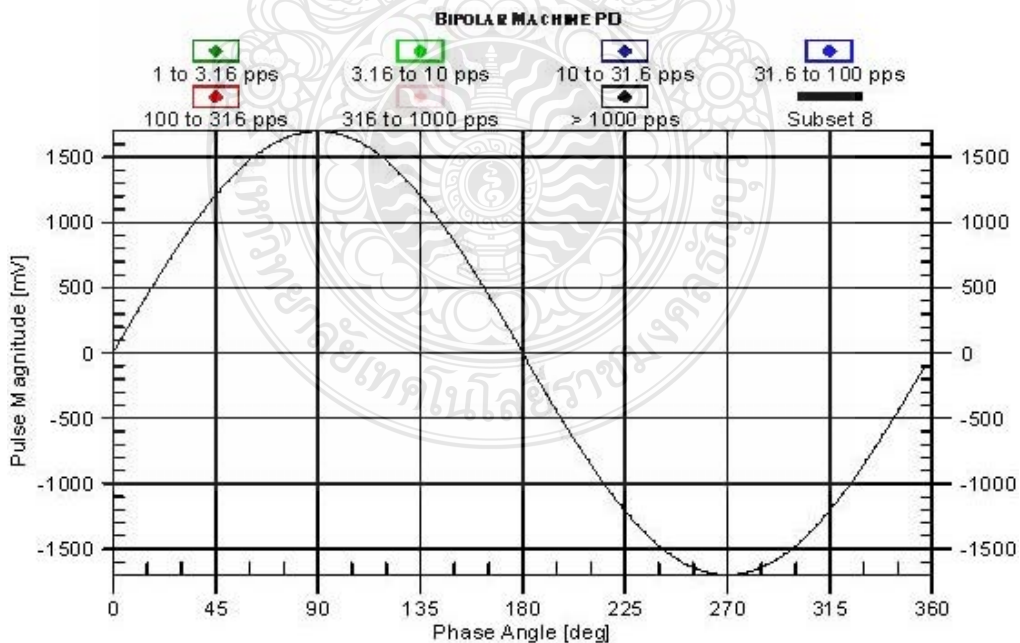
จากตารางที่ 4.4 จะเห็นได้ว่าหลังจากการแก้ไข ได้มีการตรวจวัดเพื่อหาสัญญาณความผิดปกติอีกครั้งในวันที่ 24 พฤศจิกายน 2017 ซึ่งจากตารางแสดงผลจะเห็นได้ว่าค่าที่วัดได้เมื่อเทียบกับตารางฐานข้อมูลแล้วจะเห็นได้ว่า ไม่พบสัญญาณผิดปกติ และได้แสดงผลในรูปของ Phase Angle ก็ไม่พบความผิดปกติแต่อย่างใดดังแสดงในรูปที่ 4.17 และจาก Data Report ในวันที่ 24 พฤศจิกายน 2017 จากบริษัท IRIS ดังรูปที่ 4.18

รูปที่ 4.17 ผลการทดสอบด้วยเครื่องมือวัดมาตรฐาน TGA-B หลังจากการแก้ไข [13]
