**การศึกษาพฤติกรรมของผนังอิฐก่อโบราณเสริมด้วย Fiber-Reinforced Polymer (FRP)
ภายใต้แรงกระทำทางด้านข้างแบบวัฏจักร**

**Study on the Behavior of Ancient Masonry Wall Retrofitted using Fiber-Reinforced Polymer (FRP)
Under Lateral Cyclic Load**

ชินโซดิ บรรจงปูรุ¹ และหนิง จิ่ง²

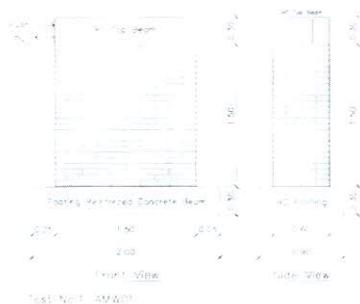
รูปที่ 3 ผนังตัวอย่าง AMW01

1) ก่อผนังอิฐก่อโบราณตัวอย่างแต่ละผนัง ขนาด $1.50 \times 1.50 \times 0.60$ ม. ดังแสดงในรูปที่ 3

การควบคุมด้วยแรง ผนังมี First Crack ที่แรงกระทำ 3.30 kN, Displacement 0.09 มม., ความคุณด้วยระยะการเคลื่อนที่ Displacement 2.05 มม. ได้แรงกระทำสูงสุด 16.00 kN, เมื่อ Displacement 3.05 มม. แรงกระทำ 13.66 kN และผนังไม่สามารถรับแรงกระทำได้ต่อไปได้อีก เกิดการวินบัดของผนัง โดยผนังจะเกิดการแตกคร้ำจากริมผนังด้านนอกเข้าสู่ภายในผนัง บริเวณด้านล่างทั้ง 2 ด้านตามทิศทางของแรงที่กระทำ (Shear Sliding failure) ดังรูปที่ 11

1) ผนังตัวอย่างทดสอบ AMW01 ผลการทดสอบสามารถรับแรงกระทำด้านข้างแบบช้าไปช้ามา Load Max 16.00 kN, Displacement 2.05 มม. จากรูปที่ 15 พบว่าเส้นวงรอบมีลักษณะแคบและสั้น จำนวนเส้นวงรอบน้อย ซึ่งทำให้ทราบว่าผนังอิฐก่อสามารถรับแรงกระทำได้น้อยและผนังสามารถเคลื่อนที่ได้น้อย

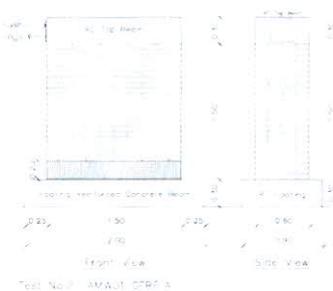
รูปที่ 4 ผนังตัวอย่าง AMW01_GFRP.A

10) ติดตั้งเส้นใยไฟเบอร์ (FRP) ชนิดเส้นไขเก้า Glass Fiber (GFRP) แบบแผ่นเส้นไข (Fiber Sheet) บนผนังอิฐก่อโบราณดังรูปที่ 4,5 และ 6 โดยขัดผิวผนังอิฐก่อโบราณ ตามแน่นที่จะติดตั้ง FRP ให้เรียบ เช็คทำความสะอาดผิว ด้วยผ้าแห้ง ดังรูปที่ 8 หากซินเทียร์แกรนท์พื้นผิวนั้นที่ติดเรียบร้อยแล้ว ให้หันด้านที่ต้องติดตั้ง FRP ให้เข้ากับผนังอิฐก่อโบราณที่ต้องติดตั้ง FRP ให้เรียบ เช็คทำความสะอาดผิว ด้วยผ้าแห้ง ดังรูปที่ 9 ทิ้งไว้ให้แห้งอย่างน้อย 1 สัปดาห์ หากซินเทียร์แกรนท์พื้นผิวนั้นที่ติดเรียบร้อยแล้ว ให้หันด้านที่ต้องติดตั้ง FRP ให้เข้ากับผนังอิฐก่อโบราณที่ต้องติดตั้ง FRP ให้เรียบ เช็คทำความสะอาดผิว ด้วยผ้าแห้ง ดังรูปที่ 9 ทิ้งไว้ให้แห้งอย่างน้อย 1 สัปดาห์ จึงสามารถทำการทดสอบได้

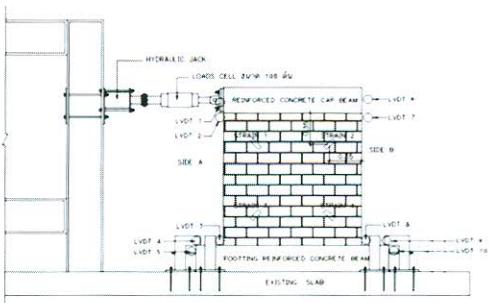
รูปที่ 7 ผนังอิฐก่อโบราณสำหรับการทดสอบ Test setup

2) ผนังอิฐก่อโบราณตัวอย่าง ก่ออยู่บนฐานรากคอนกรีตเสริมเหล็กขนาด $0.90 \times 2.00 \times 0.30$ ม. ที่ขัดแย่นน้ำด้วยเหล็กเส้นตีเกลียว และขัดแน่นด้วย Bolt โดยการเจาะฝังด้วย Chemical Bolt ลงในพื้นห้องปฏิบัติการ ดังแสดงในรูปที่ 7

6) ขีดฐานไฮดรอลิกส์แจ็ค (Hydraulic jack) บนโครงเหล็กทดสอบ (Load Frame) และขีดต่อ กับ荷重เซล (Load Cell) เพื่อเป็นแรงกระทำทางด้านข้างแบบช้าไปช้า (Cyclic Lateral Loading) และขีด荷重เซล (Load Cell) ดังกล่าวเข้ากับตัวผนังอิฐก่อทดสอบด้วยเหล็กแผ่นประกบเข้ากับคานคอนกรีตเสริมเหล็กโดยมี Bolt ที่ผ่านไว้กับคานคอนกรีตเสริมเหล็กเป็นตัวถ่ายแรงดังแสดงในรูปที่ 7

9) ติดตั้ง Electric Strain Gages และ LVDT (Linear Variable Displacement Transducers) ตำแหน่งดังแสดงในรูปที่ 7

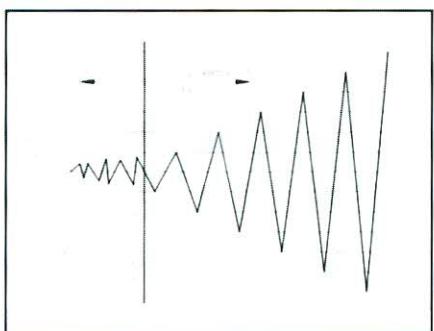
รูปที่ 10 Loading sequence for static cyclic loading

1) การให้แรงกระทำ (load) ในช่วงเริ่มต้น จะใช้วิธีการควบคุมด้วยแรง (Force Controlled) โดยการให้แรงกระทำเพิ่มขึ้นเรื่อยๆ ละ 2 kN ครั้งละครั้งรอบจนครบหนึ่งรอบ (ดัน-ดึง) ของรอบการทดสอบที่ 1 และในรอบการทดสอบที่ 2 เพิ่มแรงเป็น 4 kN ต่อครั้งๆ ละครั้งรอบจนครบ 1 รอบ (ดัน-ดึง) ทำให้เข่นเดียวกันนี้ในรอบการทดสอบต่อๆ ไป (ดัน-ดึง) จนผนังอิฐก่อที่ทดสอบเกิดรอยแตกร้าว (First Cracking) ดังแสดงในรูปที่ 10

2) หลังจากผนังอิฐก่อตัวอย่างเกิดรอยแตกร้าว (First Cracking) ให้เปลี่ยนการให้แรงกระทำ (load) เป็นการควบคุมด้วยระยะการเคลื่อนที่ (Displacement Controlled) ของไฮดรอลิกส์เจ็ค ครั้งละ 1 มม. ดังแสดงในรูปที่ 10 โดยทุกๆ ครั้งรอบ (ดัน หรือดึง) ให้หยุดเพื่อทำการตรวจสอบ เสียงหายของผนังอิฐก่อทดสอบ และในกรณีของการเสริมเส้นใยไฟเบอร์ (FRP) ที่ให้ตรวจสอบความเสียหาย (debonding) ของสีน้ำเงิน (fibersheet) ด้วยทำเข่นเดียวกันนี้ทุกๆ ระยะการเคลื่อนที่จนกว่าผนังจะเกิดการวินติและไม่สามารถรับแรงต่อไปได้อีก

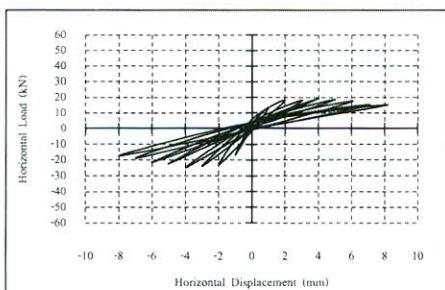
รูปที่ 16 Hysteretic Curve of AMW01_FRP.A

2) ผนังตัวอย่างทดสอบ AMW01_FRP.A ผลการทดสอบสามารถรับแรงกระทำด้านข้างแบบช้าไปช้ามา Load Max 25.00 kN, Displacement 4.00 มม. จากรูปที่ 16 พบว่าเส้นวงรอบมีลักษณะแคบและยาว จำนวนเส้นวงรอบมากขึ้น ซึ่งทำให้ทราบว่าผนังอิฐก่อสามารถรับแรงกระทำ และสามารถเคลื่อนที่ได้มากกว่าการทดสอบผนังอิฐก่อ AMW01

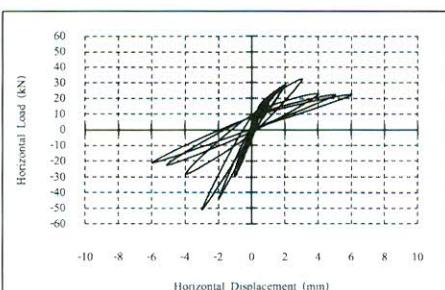
รูปที่ 17 Hysteretic Curve of AMW04_FRP.D

3) ผนังตัวอย่างทดสอบ AMW04_FRP.D ผลการทดสอบสามารถรับแรงกระทำด้านข้างแบบช้าไปช้ามา Load Max 50.87 kN, Displacement 3.97 มม. จากรูป

ที่ 17 พบว่าส่วนของมีลักษณะแคนและยาว จำนวนสี่ส่วน รองรับมากที่สุด ทำให้ทราบว่าผนังอิฐก่อสามารถรับแรงกระทำและเคลื่อนที่ได้เพิ่มขึ้น ประมาณ 4 เท่าของผนังอิฐก่อ AMW01 เนื่องจากการเสริมกำลังในตำแหน่งที่รับแรงหรือโมเมนต์สูงสุด

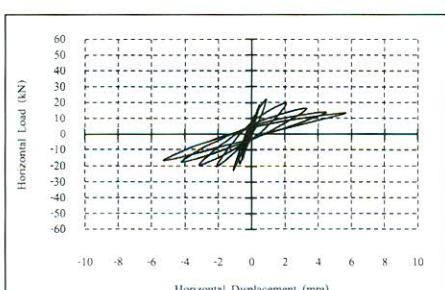
รูปที่ 18 Hysteretic Curve of AMW05_FRP.E

4) ผนังตัวอย่างทดสอบ AMW05_FRP.E ผลการทดสอบสามารถรับแรงกระทำด้านข้างแบบช้าไปช้ามา Load Max 22.61 kN, Displacement 1.09 มม. จากรูปที่ 18 พบว่าส่วนของมีลักษณะแคนและสั้น จำนวนส่วนของส่วนที่รับแรงกระทำและเคลื่อนที่ได้น้อยกว่าการเสริมกำลังด้วย FRP ในรูปแบบอื่น

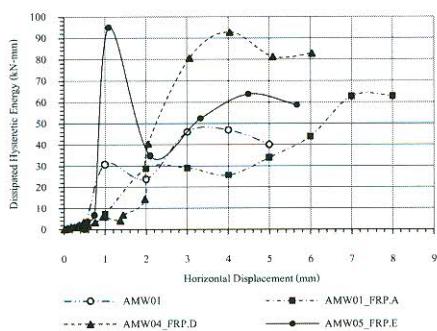
รูปที่ 19 Dissipated Hysteretic Energy

การเปรียบเทียบผลการกระจายพลังงานดังรูปที่ 19 ของผนังอิฐก่อโดยรวมตัวอย่างทดสอบพบว่าผนังอิฐก่อโดยรวมที่เสริม FRP ร้อยละ 40 ในแนวภาพบทหนึ่งด้านมีการกระจายพลังงานได้ดีที่สุด เนื่องจากการเสริม FRP อยู่ในตำแหน่งการเกิดโมเมนต์ที่ฐานด้านล่างของผนังอิฐก่อทดสอบ การวินิจฉัยนี้จากโมเมนต์จะเกิดเป็นแรงดึง ดังนั้นการเสริม FRP ดังกล่าวช่วยยืดหยุ่นในตำแหน่งรับแรงดึง จึงสามารถช่วยในการกระจายพลังงานได้กว่าการเสริม FRP ในรูปแบบอื่นๆ

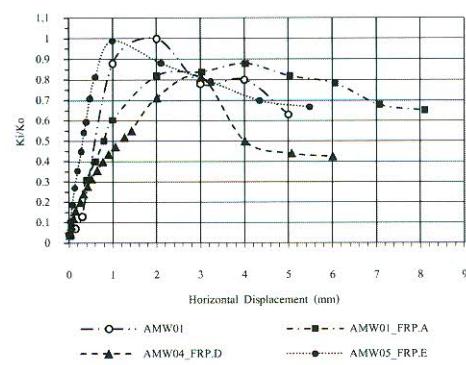
รูปที่ 20 Stiffness ของผนังอิฐก่อโดยรวมทดสอบ

ความต้านทานแรงกระทำทางด้านข้างของผนังอิฐก่อโดยรวมทดสอบดังรูปที่ 20 คือการรวมหน่วยแรงที่เกิดขึ้นทั้งค่าบวกและค่าลบของแรงที่เกิดขึ้นในแต่ละเส้นวง โดยไม่นับเครื่องหมาย ผลที่ได้คือความแข็งแรงที่ต้านแรงกระทำทางด้านข้างแบบช้าไปช้ามา K_i คือค่าเฉลี่ยของแรงที่เกิดขึ้นในแต่ละเส้นวง K_0 คือค่าแรงสูงสุดที่เกิดขึ้นในการทดสอบนั้นๆ K_i/K_0 คือการเปรียบเทียบแรงที่เกิดขึ้นต่อแรงสูงสุดและลักษณะการเคลื่อนที่ของผนังอิฐก่อโดยรวมทดสอบที่เกิดขึ้นของแต่ละรอบการเคลื่อนที่ การเปรียบเทียบค่าความต้านทานแรงกระทำทางด้านข้างของผนังอิฐก่อโดยรวม พบว่าการเสริม FRP บนผิวผนังอิฐก่อโดยรวมสามารถช่วยด้านทานแรงกระทำทางด้านข้างแบบช้าไปช้ามาได้
