RISK ANALYSIS OF A COMBINE HARVESTER WITH  
THE APPLICATION OF FAILURE MODE AND EFFECT ANALYSIS  
(FMEA) TECHNIQUE

วิทยานิพนธ์นี้เป็นส่วนหนึ่งของการศึกษาตามหลักสูตร  
ปริญญาวิศวกรรมศาสตรมหาบัณฑิต สาขาวิชาวิศวกรรมการผลิต

มหาวิทยาลัยเทคโนโลยีราชมงคลธัญบุรี

ปีการศึกษา 2559

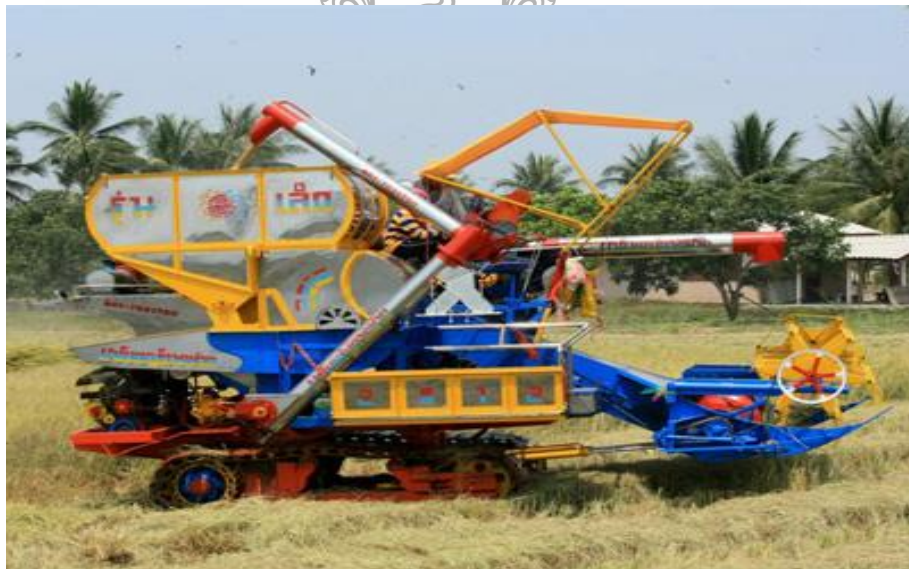
รูปที่ 2.1 เครื่องเกี่ยวขนาดข้าวที่พัฒนา และผลิตขึ้นภายในประเทศ

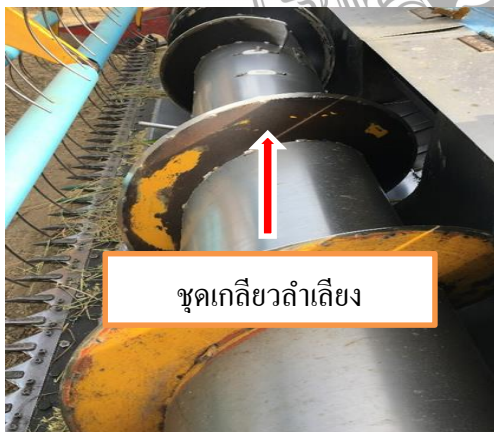
รูปที่ 2.5 ชูดเกลี่ยลำเลียง

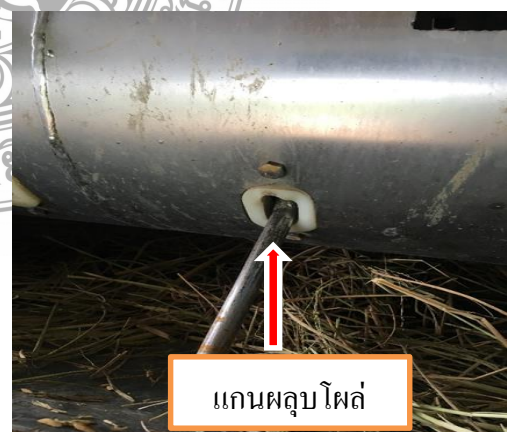
รูปที่ 2.6 แกนผลุบโผล่

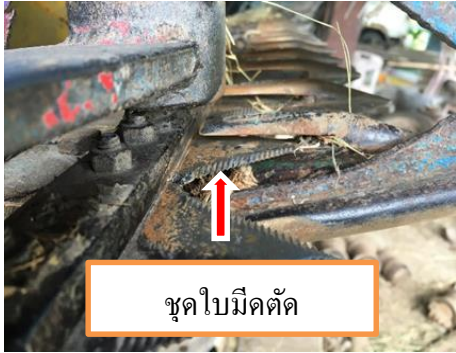
รูปที่ 2.7 ชุดใบมีดตัด

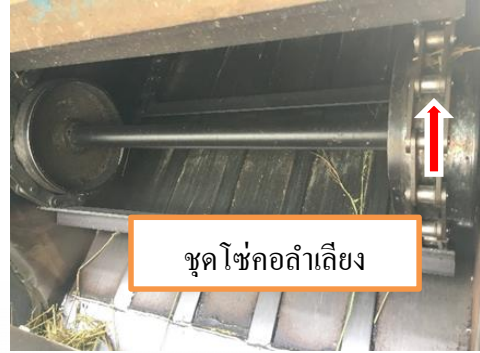
รูปที่ 2.8 ชุดโซ่คอถ้ำเลี้ยง

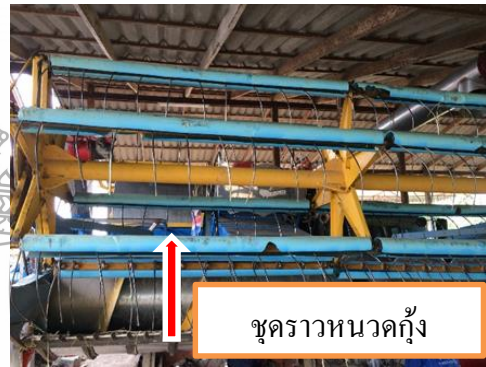
รูปที่ 2.10 ชุดราวหนวดกุ้ง

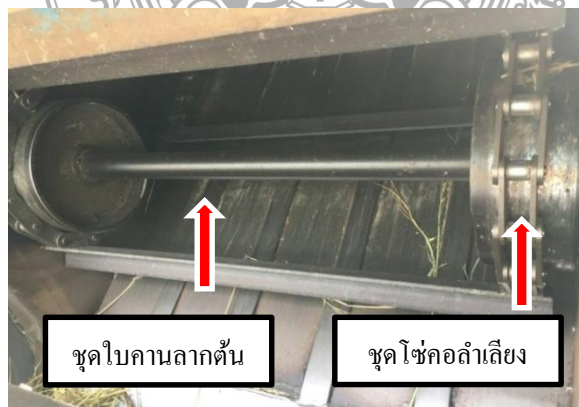
2.1.4 ชุดถ้ำเลี้ยง มีอุปกรณ์ที่สำคัญ คือ ชุดคอถ้ำเลี้ยง มีโซ่ และคานสำหรับลากหรือกวาด ต้นข้าวที่ถูกตัดจากชุดหัวเกี่ยวส่งเข้าไปยังชุดขนาดดังรูปที่ 2.11-2.12

รูปที่ 2.11 ชุดใบคานลากต้น และชุดโซ่ถ้ำเลี้ยง

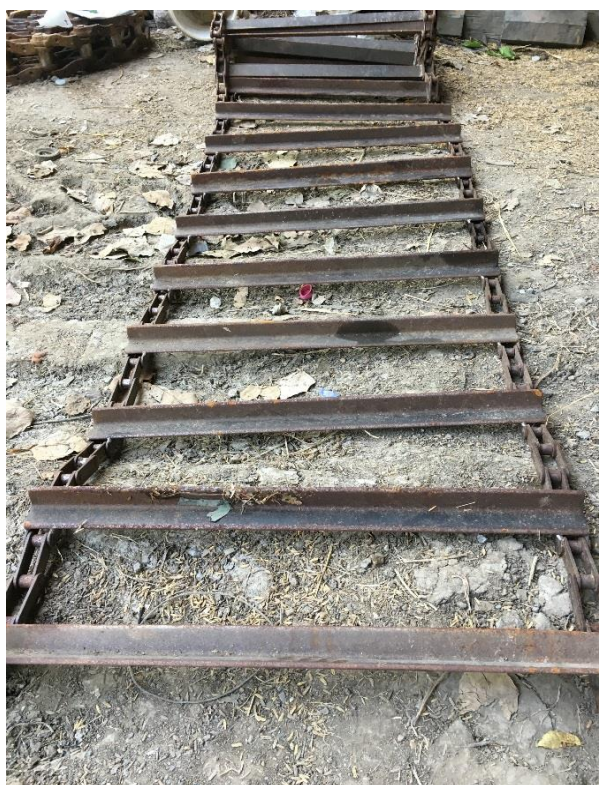
รูปที่ 2.12 ชุดคอลำเลียง

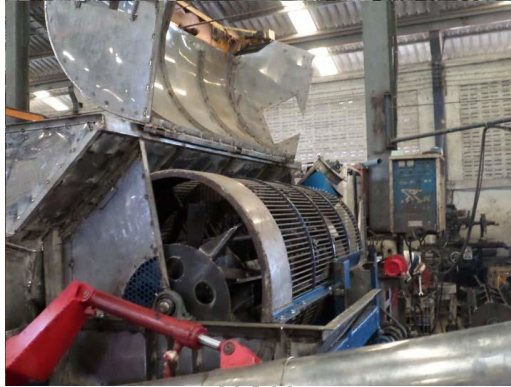
รูปที่ 2.13 หลักการทำงานของชุดนวดแบบไหลตามแกน

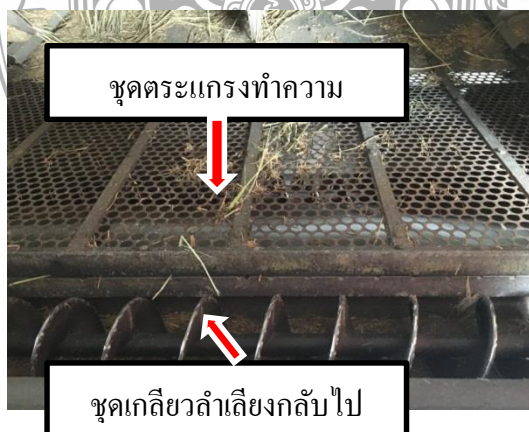
2.1.6 ชุดทำความสะอาด ประกอบด้วย ตะแกรงทำความสะอาด ทำหน้าที่แยกเศษหรือต้นข้าวหลังการนวดให้ออกจากเมล็ดทำงานร่วมกับชุดพัดลมที่อยู่ใต้ตะแกรงทำความสะอาดดังภาพที่ 2.14 โดยชุดพัดลมทำหน้าที่เป่าเศษฟ่อน ข้าวลีบ เศษฟาง และสิ่งเจือปนอื่น ๆ ให้แยกจากเมล็ดออกไปท้ายเครื่อง ส่วนรวงที่ถูกนวดไม่หมดหรือต้นข้าวถูกเขย่าจนหลุดออกไปจากตะแกรงทำความสะอาดลงสู่เกลียวลำเลียงเพื่อลำเลียงกลับไปนวดซ้ำ ส่วนเมล็ดที่ผ่านตะแกรง และพัดลมทำความสะอาดร่วงลงไปยังเกลียวลำเลียงผลผลิตเพื่อนำผลผลิตไปบรรจุกระสอบหรือถังเก็บเมล็ดต่อไป ดังรูปที่ 2.14 ตะแกรงทำความสะอาด

รูปที่ 2.14 ตะแกรงทำความสะอาด

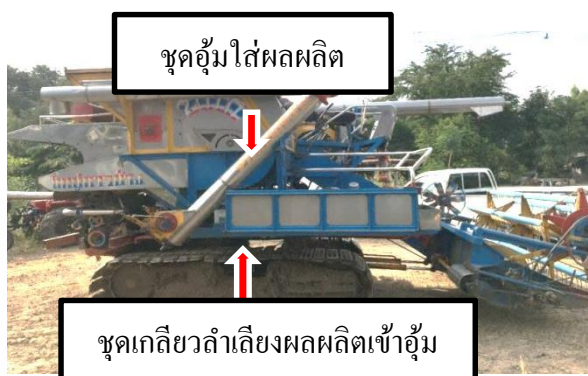
2.1.7 ชุดลำเลียงผลผลิต ดังรูปที่ 2.15 ใช้ลำเลียงข้าวเปลือกที่ผ่านการนวดและทำความสะอาดแล้วไปบรรจุกระสอบหรือลงอุ้มเก็บเมล็ด

รูปที่ 2.15 ชุดเคลื่อนย้ายลำเลียงผลผลิต

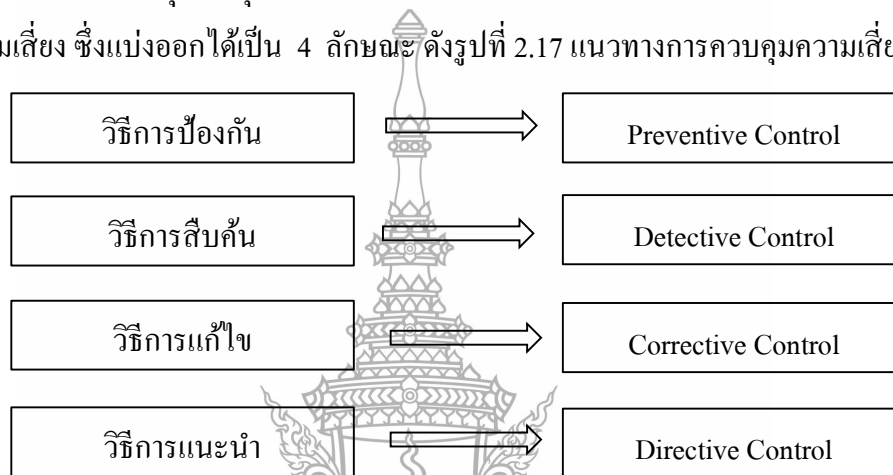
รูปที่ 2.17 แนวทางการควบคุมความเสี่ยง (สถาบันเพิ่มผลผลิตแห่งชาติ, 2550)

2.2.4 การควบคุมความเสี่ยง (Risk Control) การบริหารความเสี่ยงทั้ง 4 ขั้นตอนที่ได้กล่าวมาแล้วข้างต้นนั้นยังไม่ใช่วิธีที่ดีที่สุด ของการบริหารความเสี่ยง กระบวนการต่อมาคือกระบวนการควบคุมความเสี่ยง ซึ่งแบ่งออกได้เป็น 4 ลักษณะ ดังรูปที่ 2.17 แนวทางการควบคุมความเสี่ยง

- 2.2.6.1 การควบคุมเพื่อป้องกัน ใช้เพื่อป้องกัน หรือ ลดความเสียหาย
- 2.2.6.2 การควบคุมเพื่อการตรวจสอบ ติดตาม ใช้ค้นหาให้พบความเสี่ยง
- 2.2.6.3 การควบคุมเพื่อแก้ไขข้อบกพร่อง ใช้ปรับปรุง แก้ไข ข้อผิดพลาด
- 2.2.6.4 การควบคุมเพื่อแนะนำวิธีปฏิบัติงาน

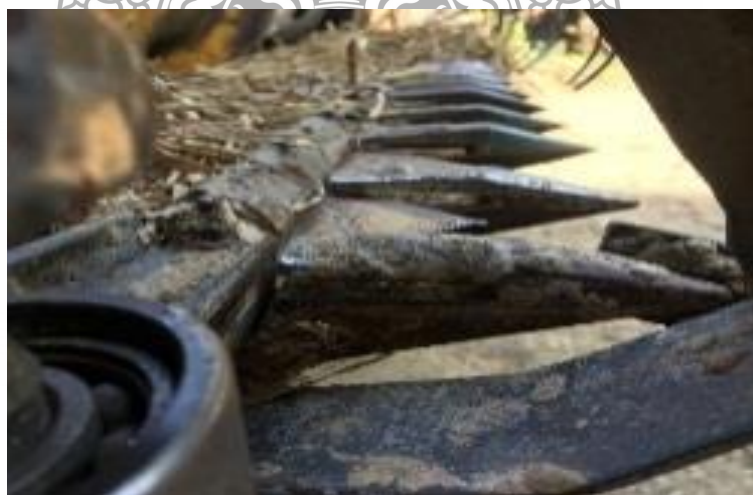
4.2.2 ปัญหาหัวจรวดชำรุด ลักษณะหัวจรวดชำรุด ปลายหัวจรวดจะแหลม และช่องใส่ใบมีดตัดของหัวจรวดจะกว้างมากขึ้นทำให้กระบวนการตัดต้นข้าวไม่มีประสิทธิภาพ และตัดต้นข้าวไม่ขาด ดังรูปที่ 4.2 ปัญหาหัวจรวดชำรุด โดยสรุปปัญหาได้ในรูปแบบตารางที่ 4.4 ตารางวิเคราะห์ปัญหา Why Why Analysis ปัญหาหัวจรวดชำรุด

รูปที่ 4.2 ปัญหาหัวจรวดชำรุด

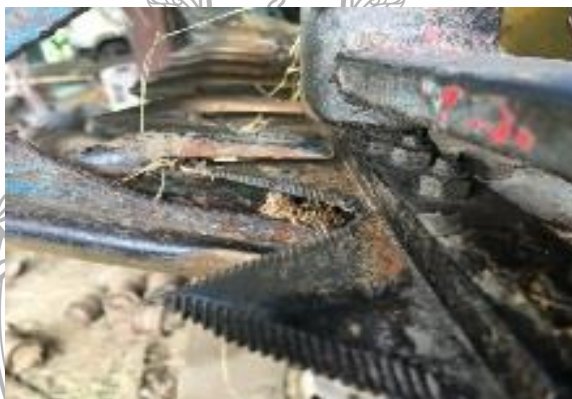
4.2.3 ปัญหาใบมีดตัดชำรุด ลักษณะใบมีดตัดชำรุด ใบมีดตัดจะบาง และแหลมทำให้ตัดต้นข้าวได้ไม่มีประสิทธิภาพ และตัดต้นข้าวไม่ขาด ดังรูปที่ 4.3 ปัญหาใบมีดตัดชำรุด โดยสรุปปัญหาได้ในรูปแบบตารางที่ 4.5 ตารางวิเคราะห์ปัญหา Why Why Analysis ปัญหาใบมีดตัดชำรุด

รูปที่ 4.3 ปัญหาใบมีดตัดชำรุด

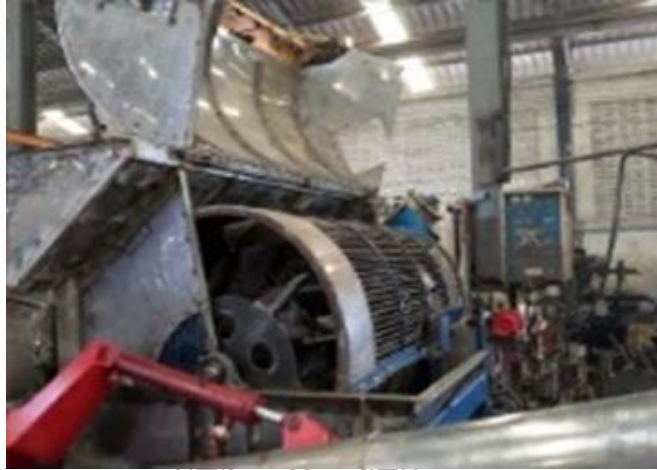
4.2.4 ปัญหาซีรอบบน-ล่างชำรุด ลักษณะซีรอบบน-ล่างชำรุด คือลักษณะของเหล็กเส้นกลมที่เป็นเหล็กเป็นเกิดการเสียดสีกับต้นข้าว และเมล็ดข้าวเป็นเวลานานๆจึงทำให้เหล็กซีรอบบน - ล่างเกิดการชำรุด และส่งผลให้ขนาดเมล็ดข้าวออกจากต้นข้าวไม่หมดทำให้สูญเสียผลผลิต ดังรูปที่ 4.4 ปัญหาซีรอบบน-ล่างชำรุด โดยสรุปปัญหาได้ในรูปแบบตารางที่ 4.6 ตารางวิเคราะห์ปัญหา Why Why Analysis ปัญหาซีรอบบน-ล่างชำรุด

รูปที่ 4.4 ปัญหาซีรอบบน-ล่างชำรุด

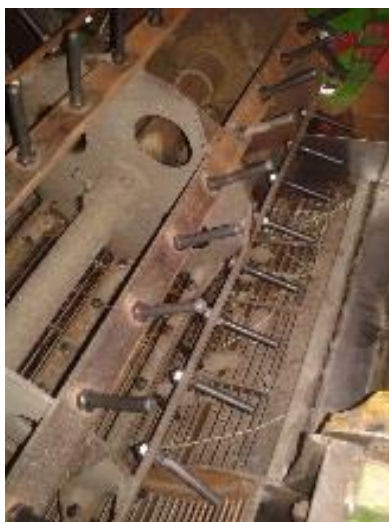
4.2.5 ปัญหาหนามเตยชำรุด ลักษณะหนามเตยชำรุด หนามเตยจะแหลมและเล็กลงถ้ามีขนาดเล็กลง ๆ จะทำให้หวดข้าวได้ไม่เกลี้ยง ดังภาพที่ 4.5 ปัญหาหนามเตยชำรุด โดยสรุปปัญหาได้ในรูปแบบตารางที่ 4.7 ตารางวิเคราะห์ปัญหา Why Why Analysis ปัญหาหนามเตยชำรุด

รูปที่ 4.5 ปัญหาซี่รอบบน-ล่างชำรุด

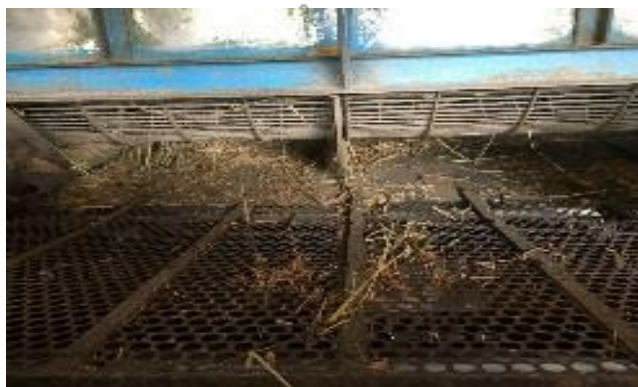
4.2.6 ปัญหาตะแกรงร้อนเมล็ดข้าวชำรุด ลักษณะตะแกรงร้อนเมล็ดข้าวชำรุด ตะแกรงร้อน จะเกิดการฉีกขาดหรือบางลงเนื่องจากเกิดการเสียดสีและแรงเขย่าของเครื่องจักรส่งผลให้ทำให้ร้อน เมล็ดข้าวได้ไม่เกลี้ยงทำให้ต้นข้าวปะปนไปกับเมล็ดข้าว ดังรูปที่ 4.6 ปัญหาตะแกรงร้อนเมล็ดข้าวชำรุด โดยสรุปปัญหาได้ในรูปแบบตารางที่ 4.8 ตารางวิเคราะห์ปัญหา Why Why Analysis ปัญหา ตะแกรงร้อนเมล็ดข้าวชำรุด

รูปที่ 4.6 ปัญหาตะแกรงร้อนเมล็ดข้าวชำรุด

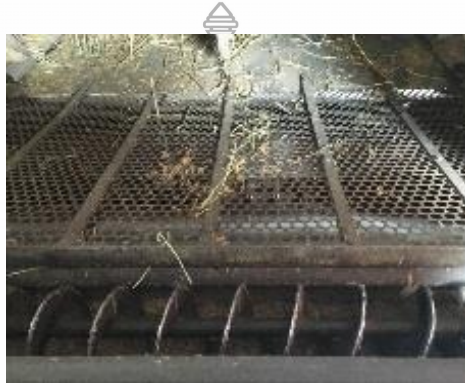
4.2.7 ปัญหาเกลียวลำเลียงเมล็ดข้าวลึบกับไปเข้าห้องนวดใหม่อีกครั้งซ้ำชุด ลักษณะเกลียวลำเลียงเมล็ดข้าวลึบกับไปเข้าห้องนวดใหม่อีกครั้งซ้ำชุดเกลียวจะมีขนาดเล็ก และบางลงทำให้เกลียวลำเลียงไม่สามารถพาเมล็ดข้าวได้เต็มประสิทธิภาพทำให้เมล็ดข้าวที่ตกลงท่อชุดเกลียวลำเลียงนั้นอาจถูกแรงลมพัดออกไปทำให้สูญเสียผลผลิต ดังรูปที่ 4.7 ปัญหาเกลียวลำเลียงเมล็ดข้าวลึบกับไปเข้าห้องนวดใหม่อีกครั้งซ้ำชุด โดยสรุปปัญหาได้ในรูปแบบตารางที่ 4.10 ตารางวิเคราะห์ปัญหา Why Why Analysis ปัญหาเกลียวลำเลียงเมล็ดข้าวลึบกับไปเข้าห้องนวดใหม่อีกครั้งซ้ำชุด

รูปที่ 4.7 ปัญหาเกลียวลำเลียงเมล็ดข้าวลึบกับไปเข้าห้องนวดใหม่อีกครั้งซ้ำชุด

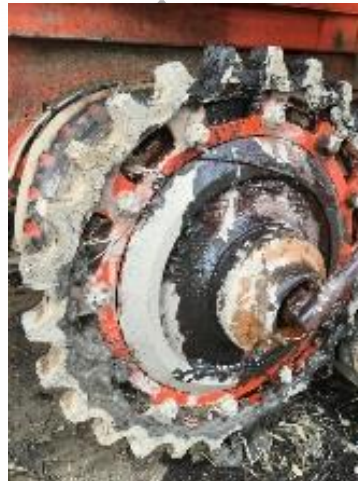
4.2.8 ปัญหาเฟืองสเตอร์สปีกเกิดชำรุด ลักษณะเฟืองสเตอร์สปีกเกิดชำรุด ฟันเฟืองจะมีขนาดเล็กและแหลม ระยะพิสจะห่างมากขึ้นทำให้การขับเคลื่อนของชุดขับเคลื่อนทำได้ไม่เต็มประสิทธิภาพรถเกี่ยวขนาดข้าวจะเดินช้าลง ผลผลิต ดังรูปที่ 4.8 ปัญหาเฟืองสเตอร์สปีกเกิดชำรุด โดยสรุปปัญหาได้ในรูปแบบตารางที่ 4.7 ตารางวิเคราะห์ปัญหา why why analysis ปัญหาเฟืองสเตอร์สปีกเกิดชำรุด

รูปที่ 4.8 ปัญหาเก็วลำเลียงเมล็ดข้าวลึบกับไปเข้าห้องนวดใหม่อีกครั้งชำรุด

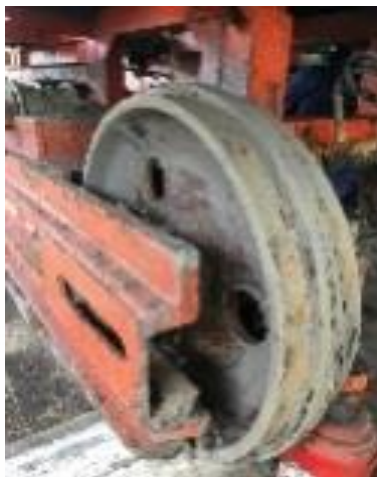
4.2.9 ปัญหาลื่อนำชำรุด ลักษณะลื่อนำชำรุด เกิดจากการเสียดสีกันระหว่างลื่อนำกับ โซ่บน สันลื่อนำทำให้มีขนาดเล็กกลงทำให้โซ่พลัดตกวางลูกโรลเลอร์ ดังรูปที่ 4.9 ปัญหาลื่อนำชำรุด โดยสรุป ปัญหาได้ในรูปแบบตารางที่ 4.11 ตารางวิเคราะห์ปัญหา Why Why Analysis ปัญหาลื่อนำชำรุด

รูปที่ 4.9 ปัญหาลื่อนำชำรุด

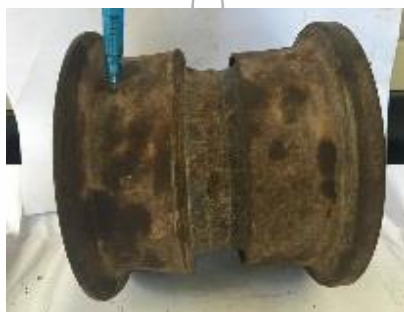
รูปที่ 4.10 ปัญหาการสึกหรอบนพื้นผิวของลูกโรลเลอร์ชำรุด

4.2.10 ปัญหาการสึกหรอบนพื้นผิวของลูกโรลเลอร์ชำรุด ลักษณะการสึกหรอบนพื้นผิวของลูกโรลเลอร์ชำรุด เกิดจากการเสียดสีระหว่างโซ่และลูกโรลเลอร์ซึ่งลูกโรลเลอร์จะสึกหรอเป็นร่องลึกและพื้นผิวของลูกโรลเลอร์จะบางปึกลูกโรลเลอร์จะมีขนาดเล็กลงถ้ามีขนาดเล็กมากๆอาจทำให้โซ่หลุดตกลงจากลูกโรลเลอร์ได้และอาจทำให้เกิดความเสียหายต่อรถเกี่ยวขนาดข้าวทำให้เดินไม่นิ่มเดินไม่สะดวกอาจทำให้รถเกี่ยวข้องต้องหยุดการใช้งานไปชั่วขณะ ดังรูปที่ 4.10 ปัญหาการสึกหรอบนพื้นผิวของลูกโรลเลอร์ชำรุด โดยสรุปปัญหาได้ในรูปแบบตารางที่ 4.12 ตารางวิเคราะห์ปัญหา Why Why Analysis ปัญหาการสึกหรอบนพื้นผิวของลูกโรลเลอร์ชำรุด

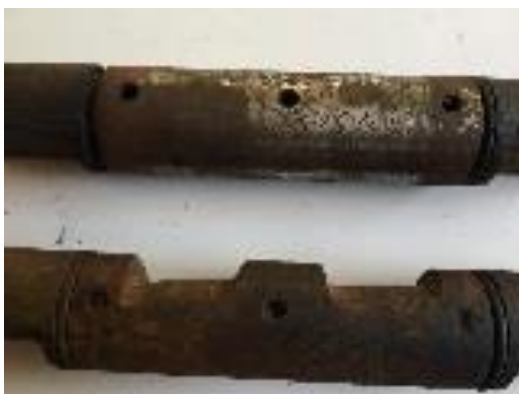
4.2.11 ปัญหาเพลาลูกโรลเลอร์ชำรุด ลักษณะการสึกของเพลาลูกโรลเลอร์เกิดการเสียดสีระหว่างลูกโรลเลอร์กับเพลาลูกโรลเลอร์สึกหรอและไม่สามารถใช้งานได้ ดังรูปที่ 4.11 ปัญหาเพลาลูกโรลเลอร์ชำรุด โดยสรุปปัญหาได้ในรูปแบบตารางที่ 4.13 ตารางวิเคราะห์ปัญหา Why Why Analysis ปัญหาเพลาลูกโรลเลอร์ชำรุด

รูปที่ 4.11 ปัญหาเพลาลูกโรลเลอร์ชำรุด

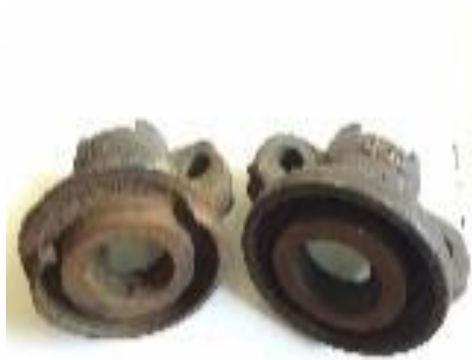
4.2.12 ปัญหาฝาปิดลูกโรลเลอร์ชำรุด ลักษณะการสึกของฝาปิดลูกโรลเลอร์ เกิดจากการเสียดสีระหว่างลูกโรลเลอร์กับฝาปิดเป็นเวลานานจึงทำให้ฝาปิดค่อยๆบางลงและขาดในที่สุด ดังรูปที่ 4.12 ปัญหาฝาปิดลูกโรลเลอร์ชำรุดโดยสรุปปัญหาได้ในรูปแบบตารางที่ 4.14 ตารางวิเคราะห์ปัญหา Why Why Analysis ปัญหาฝาปิดลูกโรลเลอร์ชำรุด

รูปที่ 4.12 ปัญหาฝาปิดลูกโรลเลอร์ชำรุด

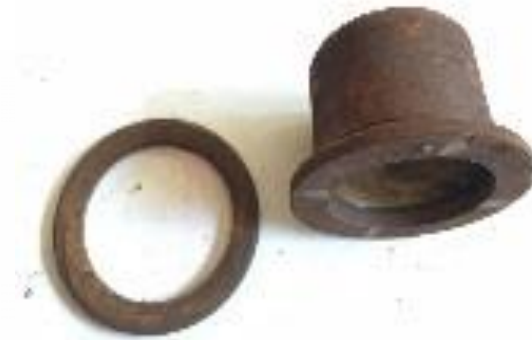
4.2.13 ปัญหาบุทชำรุด ลักษณะการสึกของบุท บุทจะบางลงและฉีกขาดในที่สุด ดังรูปที่ 4.13 ปัญหาบุทชำรุดโดยสรุปปัญหาได้ในรูปแบบตารางที่ 4.15 ตารางวิเคราะห์ปัญหา Why Why Analysis ปัญหาบุทชำรุด

รูปที่ 4.13 ปัญหาบุทชำรุด

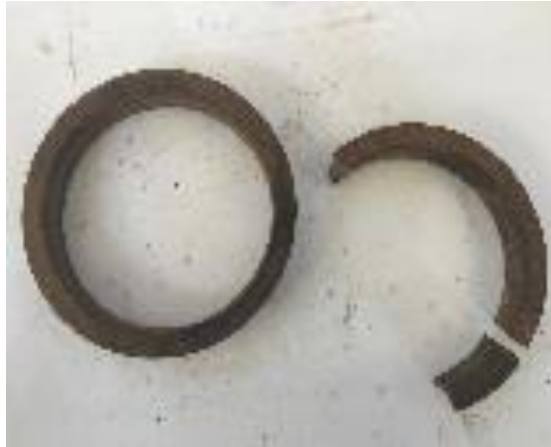
4.2.14 ปัญหาซิลกรู๊ปชำรุด ลักษณะการสึกของซิลกรู๊ป ซิลกรู๊ปจะบางและฉีกขาดเนื่องจากซิลกรู๊ปเกิดการเสียดสีระหว่างซิลกรู๊ปกับซิลกรู๊ป ดังรูปที่ 4.14 ปัญหาซิลกรู๊ปชำรุด โดยสรุปปัญหาได้ในรูปแบบตารางที่ 4.16 ตารางวิเคราะห์ปัญหา Why Why Analysis ปัญหาซิลกรู๊ปชำรุด

รูปที่ 4.14 ปัญหาซิลกรูปชำรุด

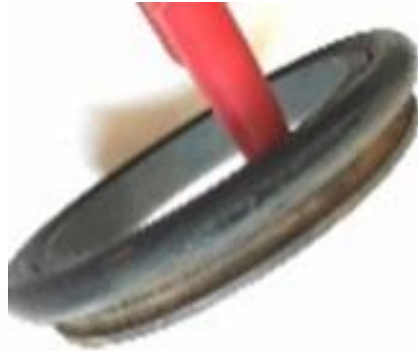
รูปที่ 4.15 ปัญหาลูกยาง โอริงชำรุด

4.2.15 ปัญหาลูกยางโอริงชำรุด ลักษณะการสึกของลูกยางโอริงชำรุดเกิดการน็อกขาดและเกิดการแข็งตัวของลูกยางโอริงส่งผลทำให้สารหล่อลื่นรั่วและไหลออกจากลูกโรลเลอร์หมดทำให้ชิ้นส่วนอื่นๆเกิดการเสียหายอีกด้วย ดังรูปที่ 4.15 ปัญหาลูกยางโอริงชำรุด โดยสรุปปัญหาได้ในรูปแบบตารางที่ 4.17 ตารางวิเคราะห์ปัญหา Why Why Analysis ปัญหาลูกยางโอริงชำรุด

การแก้ไขควรเติมสารหล่อลื่นให้มีปริมาณที่เพียงพอกับการใช้งานอยู่เสมอ

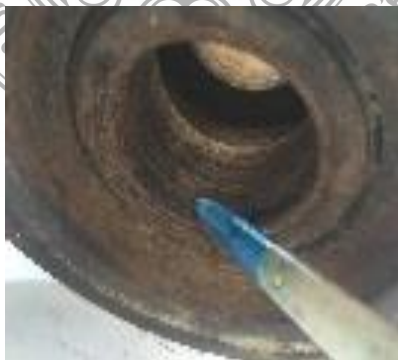
รูปที่ 4.16 ปัญหารูใส่แกนเพลาชำรุด

4.2.16 ปัญหารูใส่แกนเพลาชำรุด ลักษณะการสึกของรูใส่แกนเพลาชำรุด เนื่องจากขาดสารหล่อลื่นจึงเกิดจากการเสียดสีของเพลากับรู ดังรูปที่ 4.16 ปัญหารูใส่แกนเพลาชำรุดโดยสรุป ปัญหาได้ในรูปแบบตารางที่ 4.18 ตารางวิเคราะห์ปัญหา Why Why Analysis ปัญหารูใส่แกนเพลาชำรุด

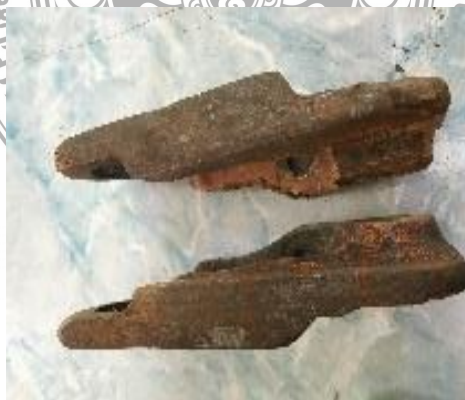
4.2.17 ปัญหาพื้นผิวของข้อโช้ชำรุด ลักษณะการสึกของพื้นผิวของข้อโช้ชำรุด ข้อโช้จะมีขนาดเล็กลงเนื่องจากเกิดการเสียดสีเพราะเป็นกระบวนการทำงานของชุดขับเคลื่อน ดังรูปที่ 4.17 ปัญหาพื้นผิวของข้อโช้ชำรุด โดยสรุปปัญหาได้ในรูปแบบตารางที่ 4.19 ตารางวิเคราะห์ปัญหา Why Why Analysis ปัญหาพื้นผิวของข้อโช้ชำรุด

รูปที่ 4.17 ปัญหาพื้นผิวของข้อโช้ชำรุด

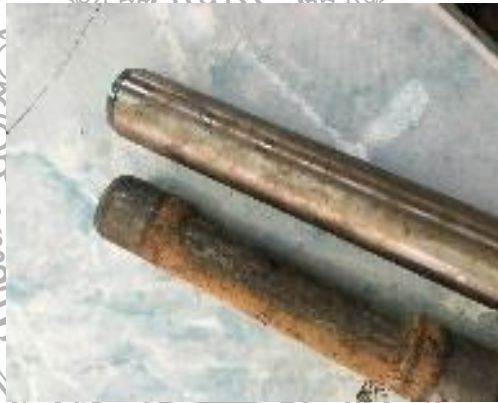
4.2.18 ปัญหาสลักแกนเพลาคือ ข้อโซ่ ลักษณะการสึกของสลักแกนเพลาคือ ข้อโซ่ เกิดการสึกหรอกัดกร่อนเนื่องจากเกิดการเสียดสีกับข้อโซ่และเฟืองสเตอร์สปีกเก้ต ดังรูปที่ 4.18 ปัญหาสลักแกนเพลาคือ ข้อโซ่ โดยสรุปปัญหาได้ในรูปแบบตารางที่ 4.20 ตารางวิเคราะห์ปัญหา Why Why Analysis ปัญหาสลักแกนเพลาคือ ข้อโซ่

รูปที่ 4.18 ปัญหาสลักแกนเพลาคือ ข้อโซ่

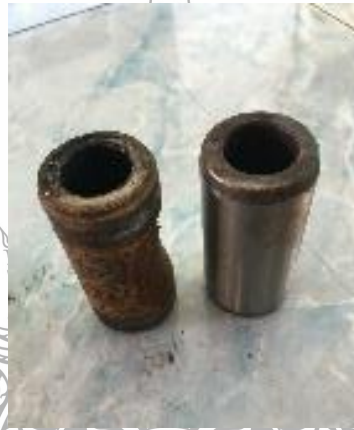
รูปที่ 4.19 ปัญหาบุทข้อโซ่ชำรุด

4.2.19 ปัญหาบุทข้อโซ่ชำรุด ลักษณะการสึกของบุทข้อโซ่ชำรุด เกิดการสึกหรอและกัดกร่อนเนื่องจากเกิดการเสียดสีกับสลักแกนเพลาคือข้อโซ่ และ เฟืองสเตอร์สปีดเกิด ดังรูปที่ 4.19 ปัญหาบุทข้อโซ่ชำรุด โดยสรุปปัญหาได้ในรูปแบบตารางที่ 4.21 ตารางวิเคราะห์ปัญหา Why Why Analysis ปัญหาบุทข้อโซ่ชำรุด

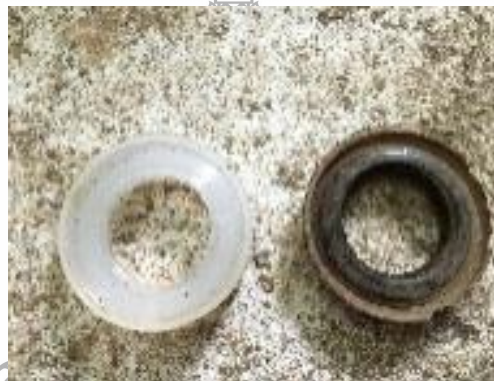
4.2.20 ปัญหาซิลซำรุด ลักษณะการสึกของซิลซำรุดเกิดการฉีกขาดและเกิดการแข็งตัวของซิลส่งผลทำให้สารหล่อลื่นรั่วและไหลออกจากบูทข้อ โซ่ส่งผลให้สลักแกนเพลลาข้อ โซ่และบูทข้อ โซ่เกิดการเสียดสีจนเกิดความเสียหาย ดังรูปที่ 4.20 ปัญหาซิลซำรุดโดยสรุปปัญหาได้ในรูปแบบตารางที่ 4.22 ตารางวิเคราะห์ปัญหา Why Why Analysis ปัญหาซิลซำรุด

รูปที่ 4.20 ปัญหาซิลซำรุด

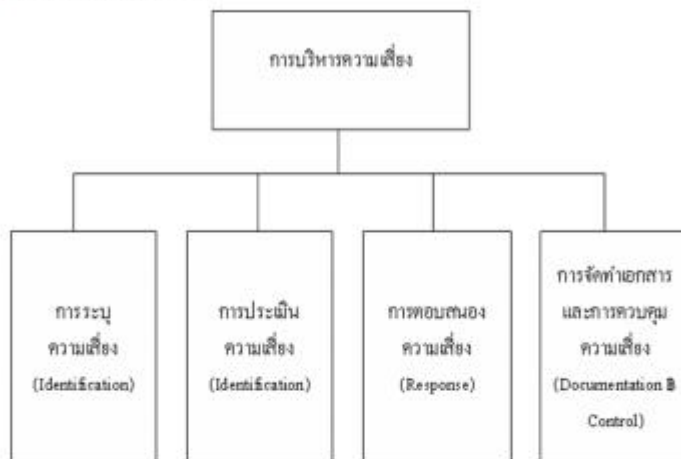
Figure 2 ขั้นตอนการบริหารความเสี่ยง (Wideman M,1992)

การบริหารความเสี่ยง (Risk Management) คือกระบวนการจัดการกับความเสี่ยงเพื่อให้สามารถควบคุม และคาดการณ์ต่าง ๆ กับความเสี่ยงได้อย่างมีประสิทธิภาพประกอบด้วย 4 ขั้นตอนหลัก (ดังภาพที่ 2) คือ Risk Identification หมายถึงขั้นตอนการระบุความเสี่ยง Risk Assessment หมายถึงขั้นตอนการประเมินความเสี่ยง Risk

Response หมายถึงการตอบสนองความเสี่ยงหรือขั้นตอนการหาแนวทางการแก้ไขความเสี่ยงและRisk Documentation & Control หมายถึงการจัดทำเอกสารหรือการนำเอกสารมาอ้างอิงประกอบการบริหารความเสี่ยงและการควบคุมความเสี่ยงที่จะเกิดขึ้น
