การศึกษาชนิดของเหล็กกล้าเครื่องมือและสารเคลือบผิวที่มีผลต่อแม่พิมพ์ปั๊ม
เหรียญกษาปณ์ชนิดราคา 2 บาท

STUDY OF TOOL STEEL AND COATING MATERIALS ON
STAMPING DIES OF THE TWO – BAHT COINS

วิทยานิพนธ์นี้เป็นส่วนหนึ่งของการศึกษาตามหลักสูตร

ปริญญาวิศวกรรมศาสตรมหาบัณฑิต สาขาวิชาวิศวกรรมการผลิต

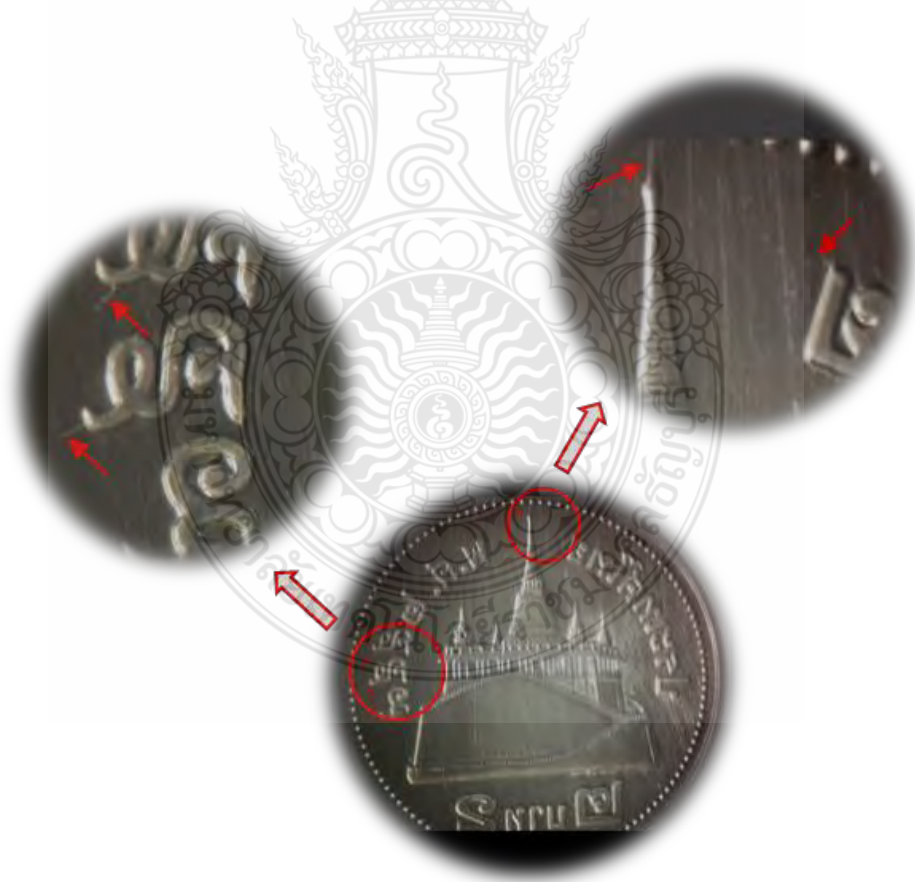
รูปที่ 1.2 แสดงความเสียหายที่เกิดกับแม่พิมพ์ปั๊มเหรียญชนิดราคา 2 บาท

วัสดุอะลูมิเนียมบรอนซ์ที่ใช้ในการผลิตเหรียญชนิดราคา 2 บาท เป็นวัสดุที่มีค่าความแข็งประมาณ 80 - 85HV ทำให้ทำการปั๊มขึ้นรูปได้ยากมากขึ้น ประกอบกับลวดลายบนเหรียญมีความนูนและลวดลายความสูงต่ำค่อนข้างมาก ทำให้อายุการใช้งานของแม่พิมพ์ปั๊มเหรียญกษาปณ์ชนิดราคา 2 บาท มีอายุการใช้งานลดลง เนื่องจากแม่พิมพ์เกิดความเสียหาย เช่น เกิดรอยแตกร้าว เกิดการสึกหรอของผิวเคลือบแม่พิมพ์ ดังรูปที่ 1.2 จากเดิมแม่พิมพ์ที่ใช้ในการปั๊มขึ้นรูป มีอายุการใช้งานสำหรับปั๊มขึ้นรูปเหรียญ 2 บาทโดยเฉลี่ยประมาณ 600,000 เหรียญ/ คู่ของแม่พิมพ์ 1 คู่ (ข้อมูลจากการบันทึกประจำเดือน) ทำให้มีต้นทุนในการผลิตที่สูงกว่ากำหนด จากปัญหาดังกล่าวทำให้สำนักกษาปณ์ประสบปัญหาในเรื่องต้นทุนในการผลิตแม่พิมพ์ปั๊มขึ้นรูปเหรียญชนิดราคา 2 บาท และยอดการผลิตต่ำลง เนื่องจากการผลิตแม่พิมพ์ใหม่ต้องใช้ระยะเวลาในการผลิต และมีต้นทุนในการผลิตค่อนข้างสูง ดังนั้นงานวิจัยนี้จึงมุ่งศึกษาชนิดของเหล็กกล้าเครื่องมือและสารเคลือบผิวที่มีผลต่ออายุการใช้งานของแม่พิมพ์ปั๊มเหรียญกษาปณ์ชนิดราคา 2 บาท ให้มีปริมาณการผลิตมากกว่า 900,000 เหรียญ/ คู่ของแม่พิมพ์ และลดต้นทุนในการผลิตเหรียญชนิดราคา 2 บาท

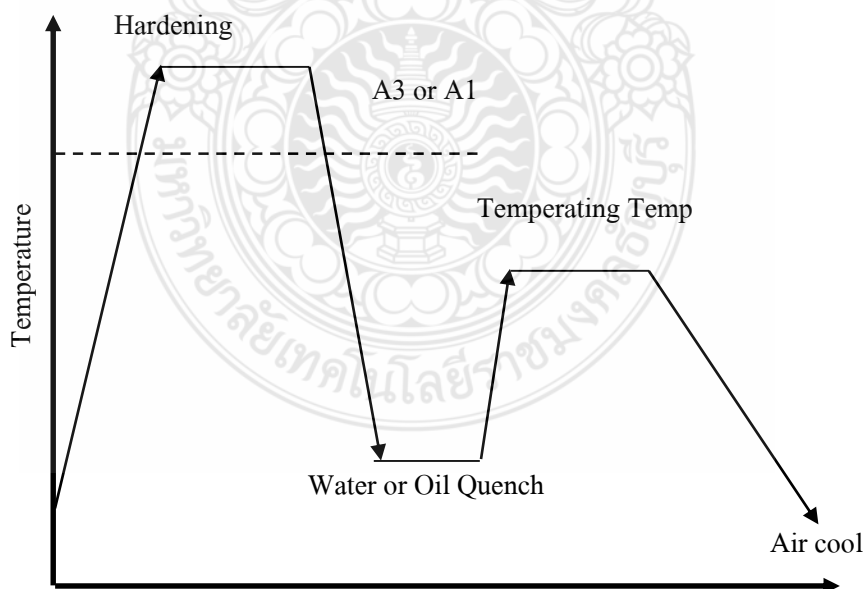
รูปที่ 2.10 แสดงช่วงการชุบแข็ง และการอบคืนไฟ [8]

นำเหล็กที่ผ่านการชุบมาแล้วเผาภายในเตาที่อุณหภูมิค่าประมาณ 200 - 400 องศาเซลเซียส (เหล็กกล้าคาร์บอน) ทิ้งไว้ประมาณ 1 - 3 ชั่วโมงแล้วเอาออกปล่อยให้เย็นในอากาศธรรมดา ดังรูปที่ 2.10 เหล็กจะมีสมบัติด้านความเหนียว (Ductility) ดีขึ้น แต่ความแข็งจะลดลงเล็กน้อย ในขณะที่เผาที่อุณหภูมิค่า มาร์เทนไซต์จะมีการเปลี่ยนแปลงเล็กน้อย โดยอะตอมคาร์บอนจะเคลื่อนไหวออกจากมาร์เทนไซต์มารวมกันเป็นเฟอร์ไรต์และซิเมนไทต์บางส่วน ที่เป็นเช่นนี้เพราะมาร์เทนไซต์ไม่ใช่โครงสร้างของเหล็กที่สมดุลที่อุณหภูมิบรรยากาศ เมื่อเหล็กได้รับความร้อนจะเกิดการเปลี่ยนแปลงเพื่อกลับไปเป็นโครงสร้างที่สมดุลคือเหล็กเฟอร์ไรท์ กับซิเมนไตต์ที่เราต้องเผาที่อุณหภูมิสูงไม่เกิน 400 องศาเซลเซียสก็เพื่อไม่ต้องทำให้มาร์เทนไซต์คืนตัวหมด เพราะเรายังต้องการความแข็งของเหล็กอยู่ ถ้าเราเผาให้อุณหภูมิสูงเกิน 400 องศาเซลเซียสความแข็งจะถูกทำลายหมดโดยทั่วไป การชุบแข็ง และการคืนไฟจะต้องกระทำติดต่อกันทันทีเพื่อให้ได้เหล็กแข็งและทนแรงกระทบได้ดีด้วย

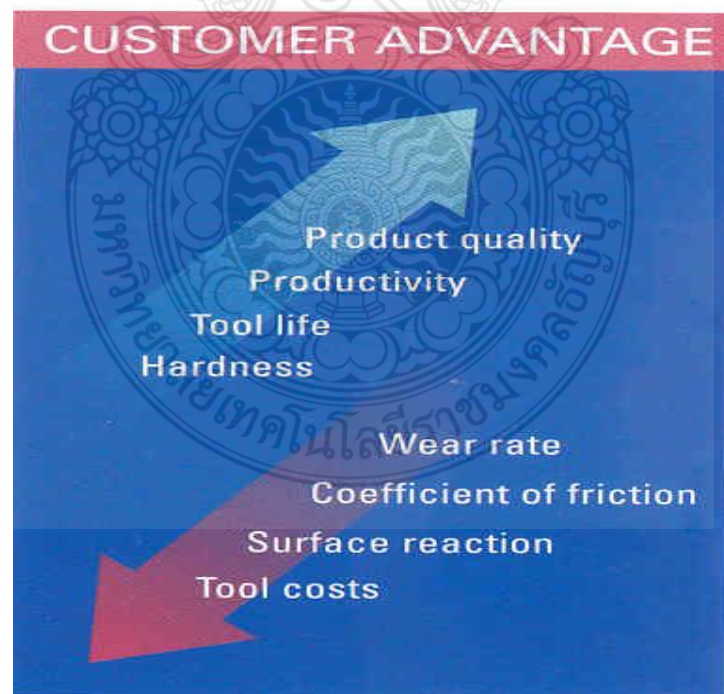
รูปที่ 2.12 แสดงคุณสมบัติของผิวเคลือบ [11]

2.12.1.3 ผิวเคลือบผสม (Gradient Layer) (ผิวเคลือบชั้นเดียวแต่วัสดุเคลือบถูกผสมรวมด้วย ดังรูปที่ 2.12 วัสดุหลายชนิด เช่น อะลูมิเนียมดีเตเนียม (AlTi) ดังรูปที่ 2.13

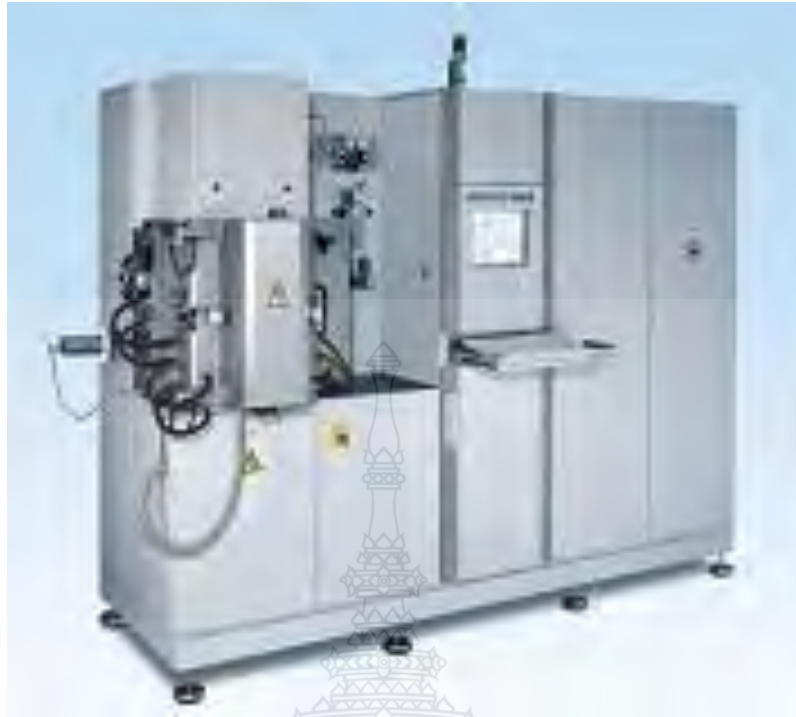
รูปที่ 2.17 เครื่อง PVD ARC and Sputter [11]

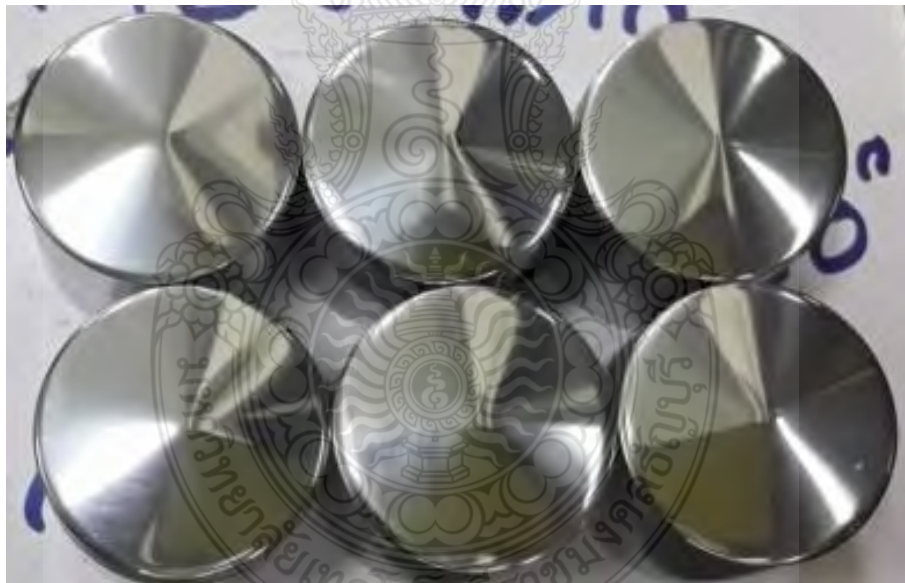
รูปที่ 3.2 ชิ้นงานหลังการขัดผิว

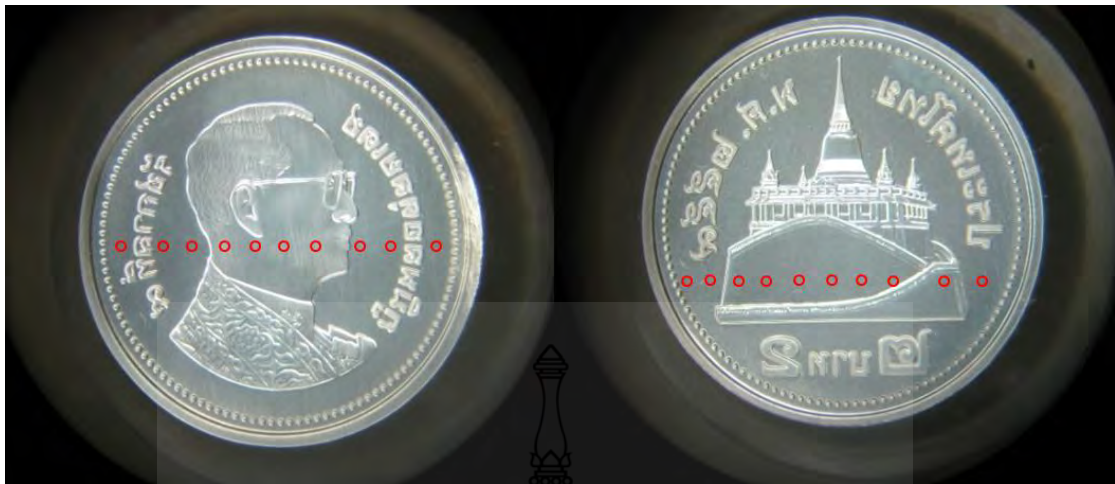
รูปที่ 3.13 แสดงตำแหน่งการวัดความหนาผิวเคลือบแม่พิมพ์ด้านหน้า (ก) และแม่พิมพ์ด้านหลัง (ข)

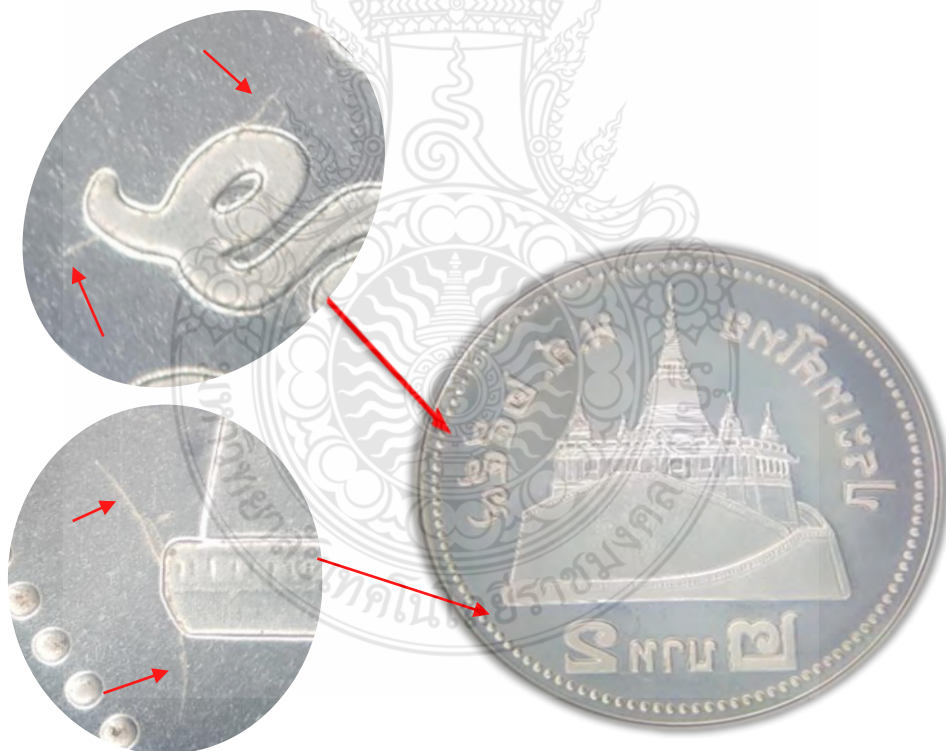
รูปที่ 3.14 ตัวอย่างรูปภาพแม่พิมพ์ที่เคลือบผิวด้วย CrN ที่เกิดการแตกร้าวที่ฐานเจดีย์และเลข 5 ไทย ที่ตรวจสอบด้วยกล้อง Microscope

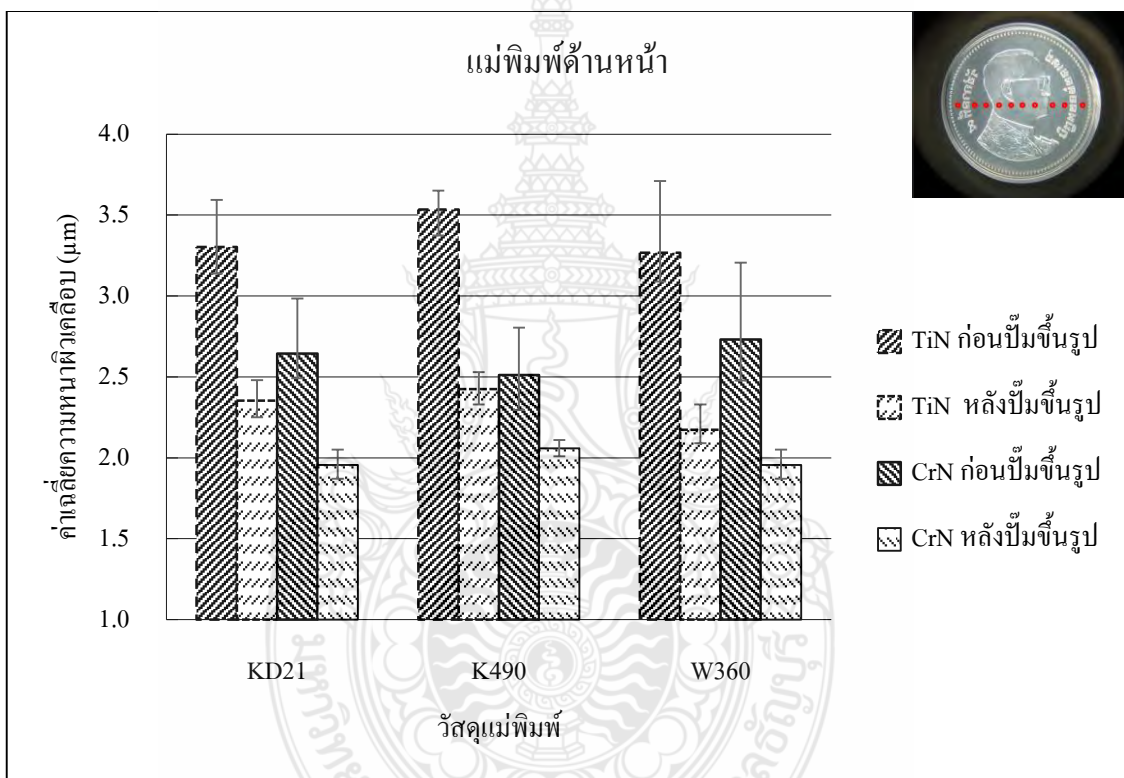
รูปที่ 4.2 การเปรียบเทียบความหนาผิวเคลือบของแม่พิมพ์ด้านหน้า ก่อนการปั๊มขึ้นรูป และหลังการปั๊มขึ้นรูป

แม่พิมพ์ K490 หลังการปั๊มขึ้นรูปมีค่าเฉลี่ยความหนาผิวเคลือบ TiN และ CrN ลดลงเท่ากับ 2.4 และ 2.1 ไมครอน ตามลำดับ และวัสดุแม่พิมพ์ W360 หลังการปั๊มขึ้นรูปมีค่าเฉลี่ยความหนาผิวเคลือบ TiN และ CrN ลดลงเท่ากับ 2.2 และ 2.0 ไมครอน ตามลำดับ ซึ่งหากเปรียบเทียบการเปลี่ยนแปลงความหนาของสารเคลือบทั้ง 2 ชนิดแล้ว พบว่าสารเคลือบ TiN มีความหนาลดลงมากกว่าสารเคลือบ CrN โดยวัสดุแม่พิมพ์ KD21 K490 และ W360 มีร้อยละของความหนาผิวเคลือบ TiN ที่ลดลงหลังการปั๊มขึ้นรูปมีค่าเท่ากับร้อยละ 29, 31 และ 33 ตามลำดับ แต่ในส่วนของความหนาผิวเคลือบ CrN มีความหนาลดลงเพียงร้อยละ 26, 18 และ 28 ตามลำดับ

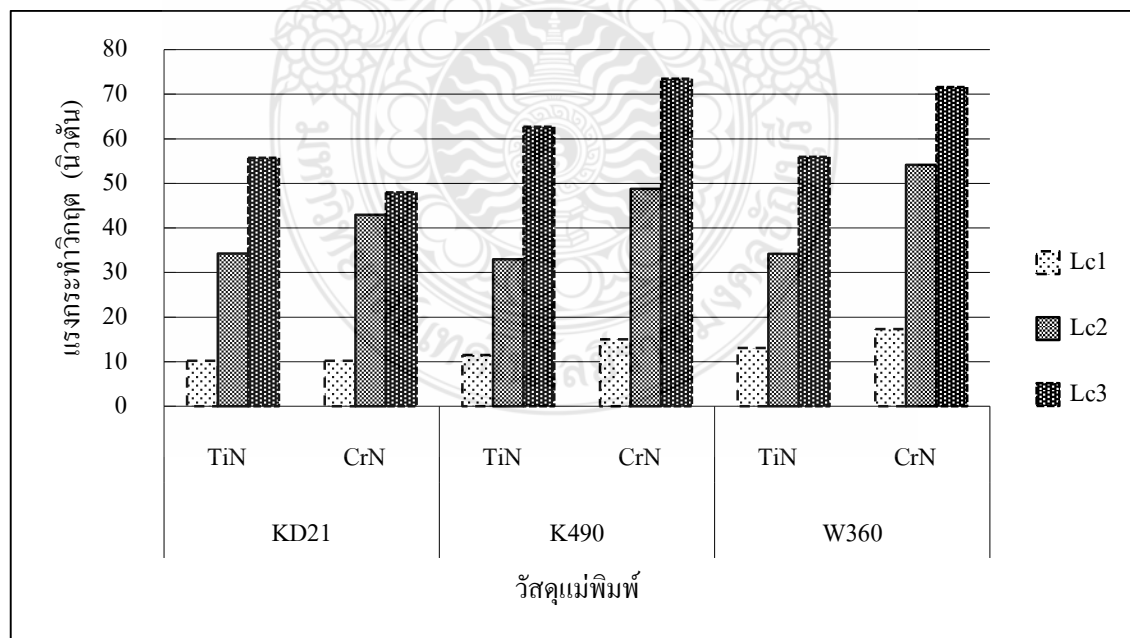
รูปที่ 4.10 ค่า L_{c1}, L_{c2}, L_{c3} ของวัสดุแม่พิมพ์แต่ละชนิดที่เคลือบผิวด้วยสารเคลือบ TiN และ CrN

จากผลการทดสอบการขีดผิวชิ้นงานที่กล่าวในข้างต้นเมื่อนำจุดที่ผิวเคลือบเกิดความเสียหาย L_{c1}, L_{c2}, L_{c3} มาวิเคราะห์เพื่อเปรียบเทียบระหว่างวัสดุแม่พิมพ์ และชนิดของสารเคลือบ ดังรูปที่ 4.10 พบว่าที่จุด L_{c1}, L_{c2} , และ L_{c3} ผิวเคลือบ CrN มีค่าแรงกระทำวิกฤตสูงกว่าผิวเคลือบ TiN ในทุกๆ วัสดุแม่พิมพ์ ซึ่งแสดงให้เห็นว่า ผิวเคลือบ CrN มีความเสียหายช้ากว่าผิวเคลือบ TiN ซึ่งสอดคล้องกับงานวิจัยของ O. Knotek [20] ที่กล่าวสรุปในงานวิจัยไว้ว่าการเคลือบผิว TiN ด้วยวิธี PVD ทำให้เกิดค่า Compressive stress .ในปริมาณที่สูงมาก ซึ่งส่งผลให้ค่าความแข็งแรงในการยึดเกาะกับผิวชิ้นงานต่ำลง แต่จะเพิ่มค่าความแข็งแรงของผิวเคลือบสูงขึ้น ประกอบกับ TiN มีค่าปฏิกิริสัมพันธ์ทางเคมีต่อไนโตรเจนสูงกว่าโครเมียม ทำให้เมื่อทำการเคลือบ TiN ด้วยวิธี PVD ผิวเคลือบดังกล่าวจะแยกออกเป็นชั้นๆ ที่มีองค์ประกอบของไนโตรเจนที่แตกต่างกันบนผิวหน้าของชิ้นงาน [21] ซึ่งส่งผลโดยตรงต่อค่าความแข็งแรงในการยึดเกาะกับผิวชิ้นงานดังที่ได้กล่าวมาแล้วในข้างต้น

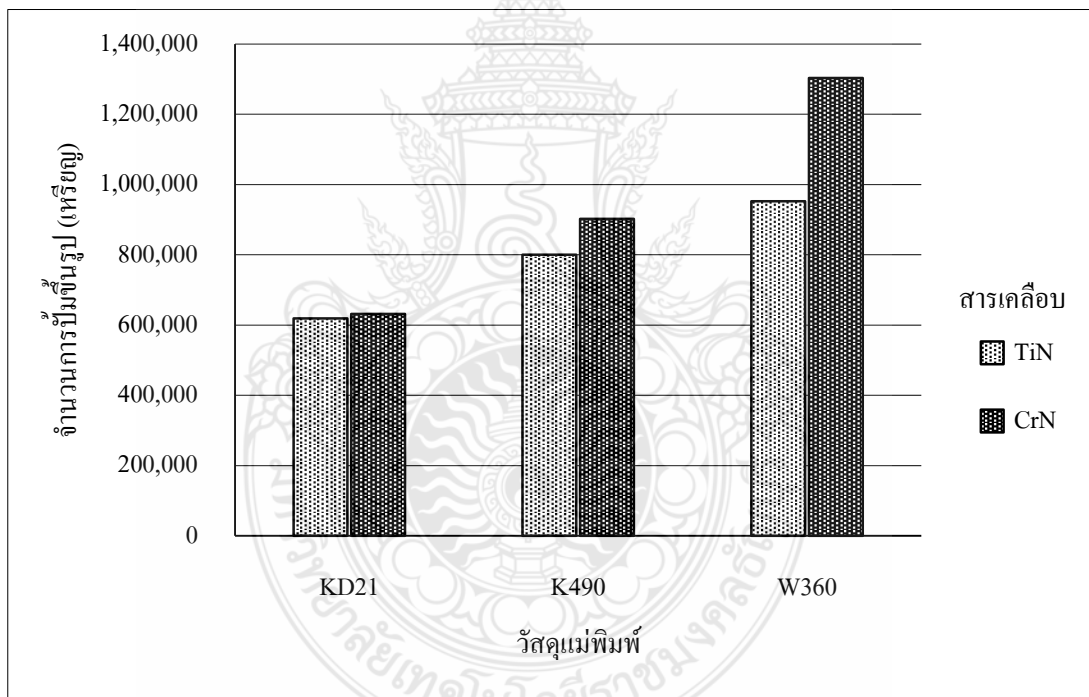
รูปที่ 4.11 เปรียบเทียบค่าเฉลี่ยจำนวนการป้อนข้าว 2 บาท ด้วยวัสดุแม่พิมพ์ที่ต่างกัน

จากการทดลองป้อนข้าว 2 บาท โดยใช้แม่พิมพ์ป้อนข้าวที่ผลิตจากวัสดุ 3 ชนิด และใช้สารเคลือบผิว 2 ชนิด ดังที่กล่าวในข้างต้น พบว่าวัสดุแม่พิมพ์ป้อนข้าวมีผลต่อจำนวนในการป้อนข้าวหรืออายุการใช้งานของแม่พิมพ์ป้อนข้าว และพบว่าชนิดของสารเคลือบ TiN และ CrN มีผลต่ออายุการใช้งานของแม่พิมพ์ป้อนข้าวด้วยเช่นกัน โดยอายุการใช้งานของวัสดุแม่พิมพ์ KD21 ที่เคลือบผิวด้วยสารเคลือบ TiN และ CrN สามารถป้อนข้าว 2 บาท ได้จำนวน 618,684 และ 631,110 เหรียญ ตามลำดับ ในส่วนของวัสดุแม่พิมพ์ K490 ที่เคลือบผิวด้วยสารเคลือบ TiN และ CrN สามารถป้อนข้าว 2 บาท ได้จำนวน 800,011 และ 902,477 เหรียญ ตามลำดับ และวัสดุแม่พิมพ์ W360 ที่เคลือบผิวด้วยสารเคลือบ TiN และ CrN สามารถป้อนข้าว 2 บาท ได้จำนวน 952,573 และ 1,302,991 เหรียญ ตามลำดับ

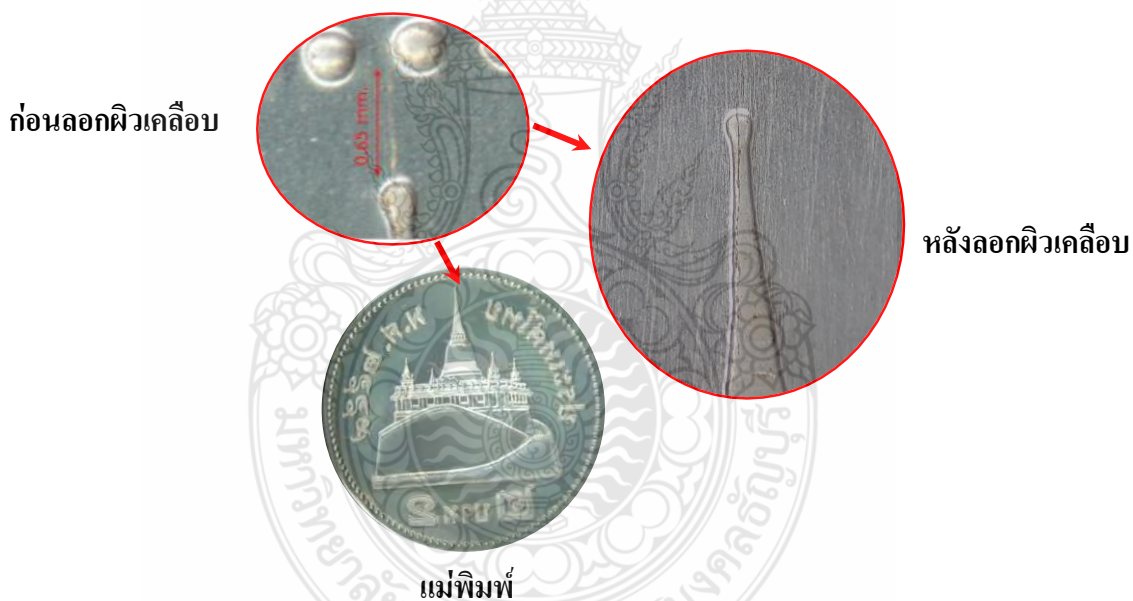
รูปที่ 4.13 รอยแตกร้าวของวัสดุแม่พิมพ์ KD21 ที่เคลือบผิว CrN บริเวณยอดเจดีย์

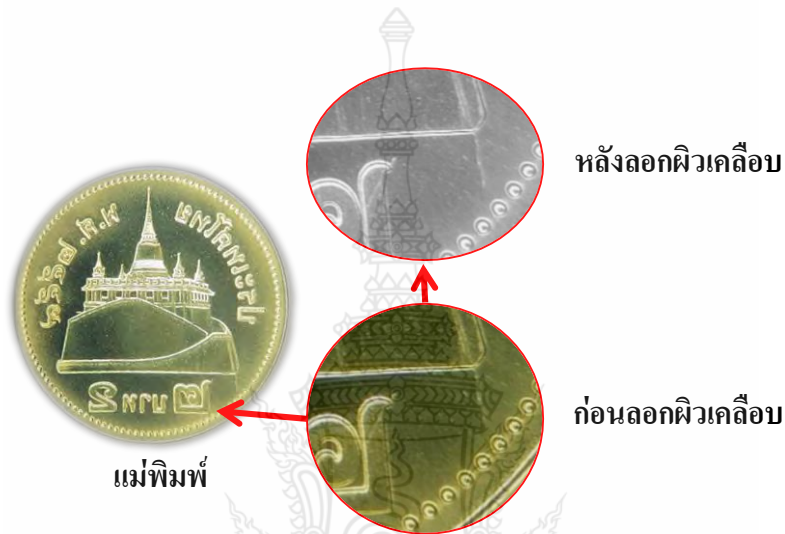
รูปที่ 4.14 รอยแตกร้าวของวัสดุแม่พิมพ์ K490 ที่เคลือบผิว TiN บริเวณเลขสอง

TiN บริเวณเลขสอง และฐานเจดีย์ ขณะที่วัสดุแม่พิมพ์ K490 ที่เคลือบผิว CrN พบว่าเกิดรอยแตกร้าวก่อน และหลังการลอกผิวเคลือบออกที่บริเวณเลขสอง ดังรูปที่ 4.15 โดยสาเหตุที่ทำให้เกิดการแตกร้าวของวัสดุแม่พิมพ์ K490 เกิดจากสมบัติทางกลของวัสดุหลังผ่านกระบวนการทางความร้อนที่ทำให้โครงสร้างของวัสดุมีลักษณะของตาข่ายซีเมนไทต์ ประกอบด้วยคาร์ไบด์กลมและเนื้อพื้นเฟิร์ลไลต์ ซึ่งสามารถต้านทานการสึกหรอได้ดี รับแรงอัดได้สูง แต่ในทางกลับกัน โครงสร้างดังกล่าวไม่เหมาะกับการรับแรงกระแทก

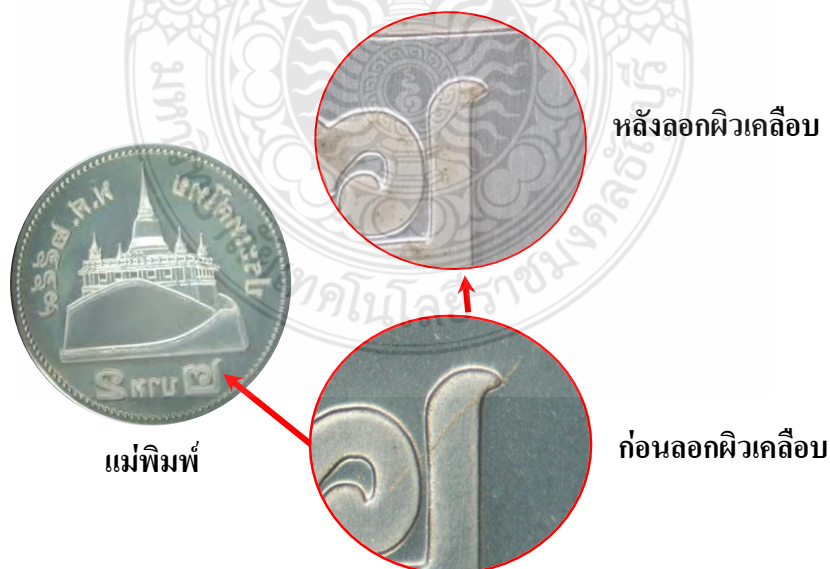
รูปที่ 4.15 รอยแตกร้าวของวัสดุแม่พิมพ์ K490 ที่เคลือบผิว CrN บริเวณเลขสอง

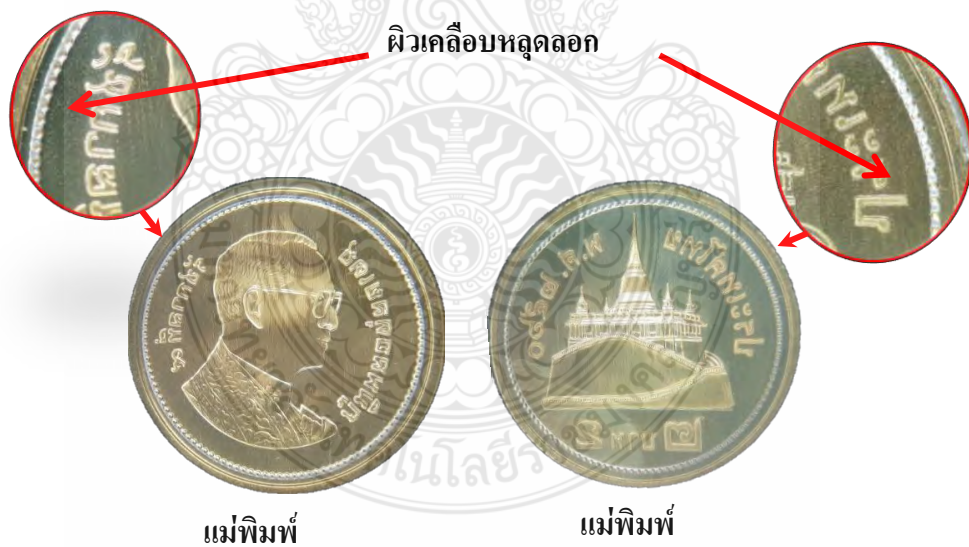
รูปที่ 4.16 การหลุดลอกของผิวเคลือบ TiN ในวัสดุแม่พิมพ์ W360

ขณะที่วัสดุแม่พิมพ์ W360 มีอายุการใช้งานสูงที่สุด จากผลการทดลองพบว่าลักษณะความเสียหายของวัสดุแม่พิมพ์ W360 ที่เคลือบผิวด้วยสารเคลือบ TiN เมื่อทำการปั๊มขึ้นรูปเหรียญ 2 บาทที่จำนวน 900,000 เหรียญโดยประมาณ เกิดการหลุดลอกของผิวเคลือบแม่พิมพ์ด้านหน้า และด้านหลังที่บริเวณจุดไข่นาขอบเหรียญ ดังรูปที่ 4.16 ขณะที่การเคลือบผิวด้วยสารเคลือบ CrN ไม่เกิดการหลุดลอกของผิวเคลือบ ซึ่งสอดคล้องกับผลการวัดความหนาของสารเคลือบ TiN ที่มีความหนาลดลงมากกว่าสารเคลือบ CrN เมื่อทำการปั๊มขึ้นรูปที่จำนวน 600,000 เหรียญ ซึ่งแสดงให้เห็นถึงอัตราการสึกหรอของผิวเคลือบ TiN มีค่าสูงกว่าผิวเคลือบ CrN และสอดคล้องกับผลทดสอบชุดผิวชิ้นงาน ที่มีค่าแรงกระทำวิกฤต L_{c1} , L_{c2} , L_{c3} ต่ำกว่าผิวเคลือบ CrN ในทุกๆวัสดุแม่พิมพ์ ดังนั้นความแข็งแรงในการยึดเกาะของผิวเคลือบ CrN กับวัสดุ W360 ย่อมดีกว่าผิวเคลือบ TiN นอกจากนี้ยังพบว่าวัสดุแม่พิมพ์ W360 เมื่อทำการปั๊มขึ้นรูปเหรียญ 2 บาทที่จำนวน 900,000 – 1,300,000 เหรียญ ผิวด้านหน้าแม่พิมพ์จะเกิดรอยฝ้า ที่เกิดจากการยึดเกาะของเนื้อวัสดุ เหรียญบนผิวแม่พิมพ์ ทำให้เหรียญ 2 บาทที่ได้ไม่เงางามและคุณภาพความสวยงามลดลง โดยเฉพาะผิวเคลือบ TiN มีการยึดเกาะของเนื้อวัสดุเหรียญมากกว่าผิวเคลือบ CrN ดังรูปที่ 4.17 และรูปที่ 4.18 ทำให้วัสดุแม่พิมพ์ W360 ที่เคลือบผิวด้วยสารเคลือบ TiN มีอายุการใช้งานต่ำกว่าการเคลือบผิวด้วยสารเคลือบ CrN
