**PARTIAL DISCHARGE SIGNALS DETECTION IN 21 kV
GENERATOR: CASE STUDY OF A GENERATOR AT
THE COMBINED CYCLE POWER PLANT OF
RATCHABURI POWER COMPANY LIMITED**

Measurement and inspection results with the standard instrument indicated that abnormal signals were found on the generator at Phase A of Unit 10 of the power plant, at the angles of 90° and 270° . Then, the proposed measurement method was implemented and, abnormal signals, then, were detected. However, the angles were different from those obtained from the standard instrument by 90° , which was due to the properties of the capacitor sensor. After adding 90° phase shift, the measurement results were exactly the same and the frequency of the signals was 25 MHz, the range in which a noise bandwidth that can be produced by disintegration of the charges in the air. After shutting down the generator for the maintenance purpose, it was found that the fault was caused during the installation of the junction box of the detector.

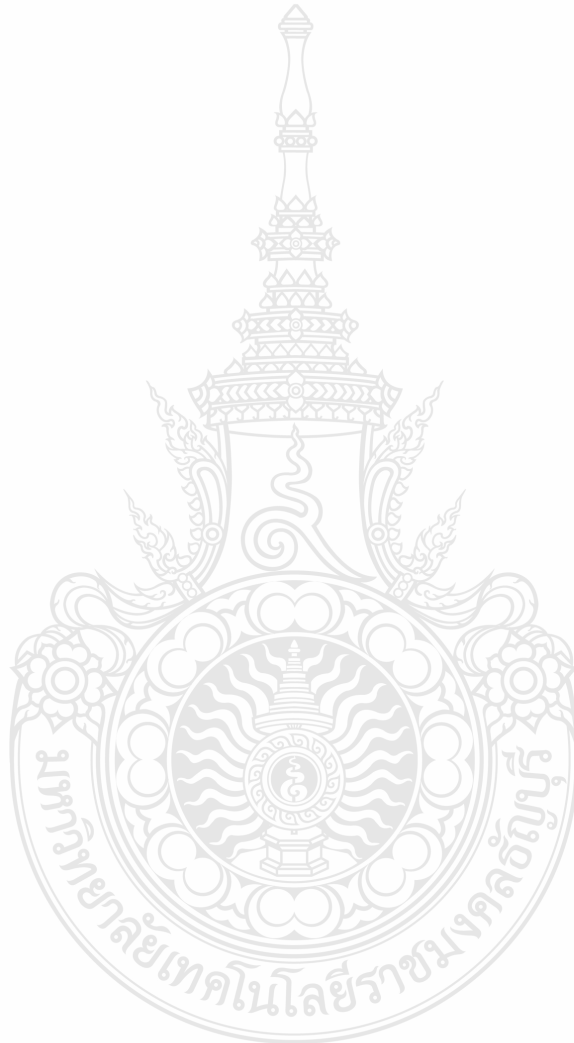
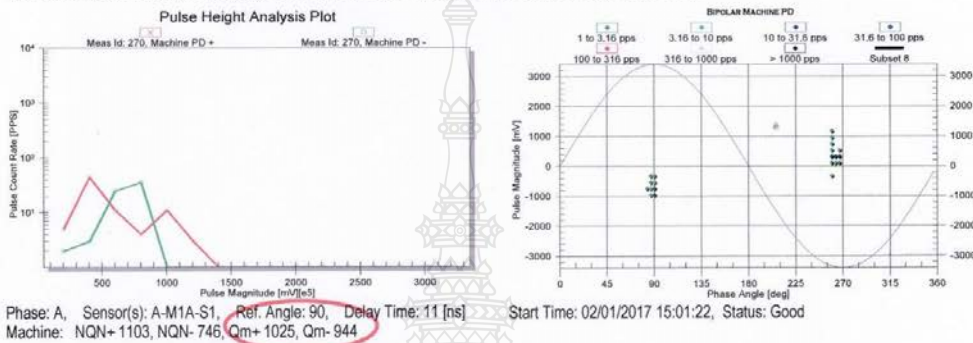
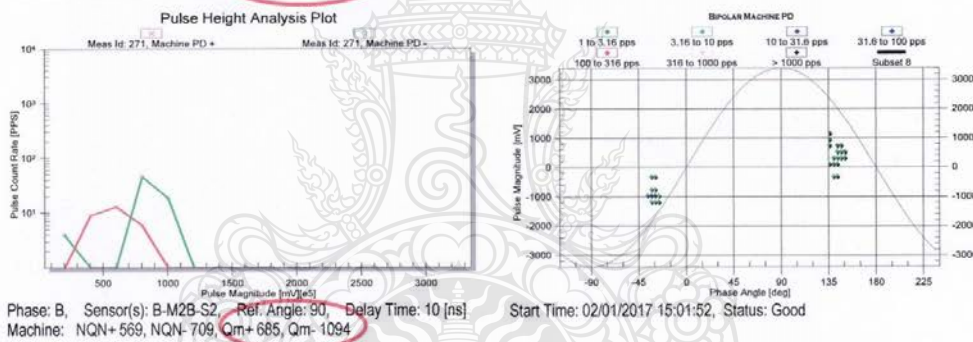
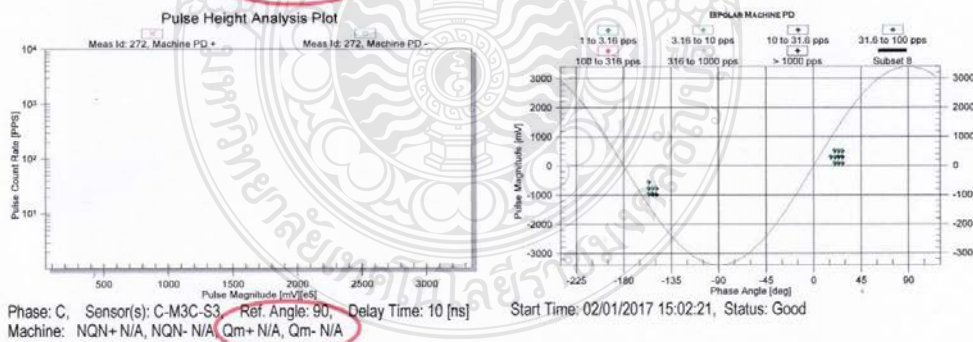
รูปที่ 3.15 Data Report STG 10 ในวันที่ 1 กุมภาพันธ์ 2017

จากตารางที่ 3.8 แสดงผลการทดสอบของ STG 10 ครั้งที่ 2 ในวันที่ 1 กุมภาพันธ์ 2017 จะเห็นได้ว่าค่าที่วัดได้เมื่อเทียบค่ากับตารางฐานข้อมูลแล้วจะเห็น Status ของเฟส A และเฟส B นั้นคือ High ซึ่งเมื่อดูจากตารางฐานข้อมูลแล้วจะเห็นได้ว่า ค่าสูงสุดนั้นอยู่ที่ 224 เท่านั้น แต่ค่าที่วัดได้นั้นสูงมากจนผิดปกติดังแสดงจาก Data Report ในวันที่ 1 กุมภาพันธ์ 2017 จากบริษัท IRIS ดังรูปที่ 3.15

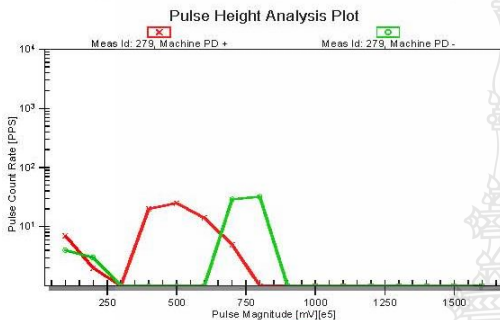
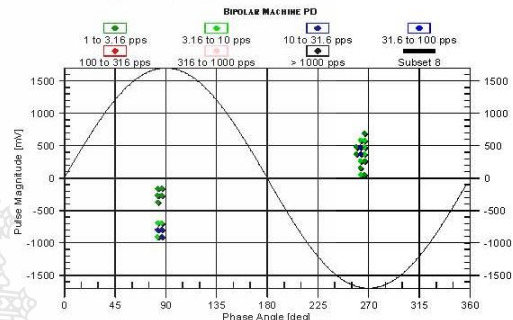
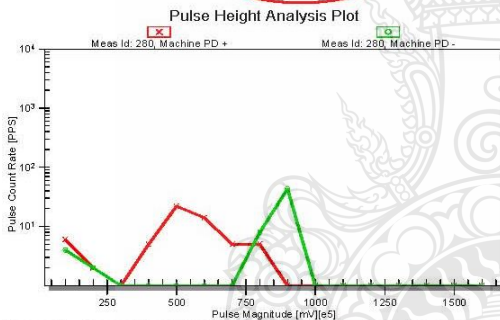
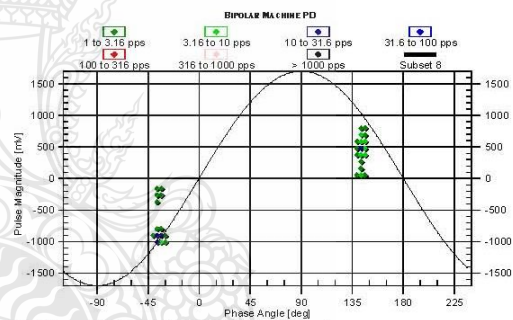
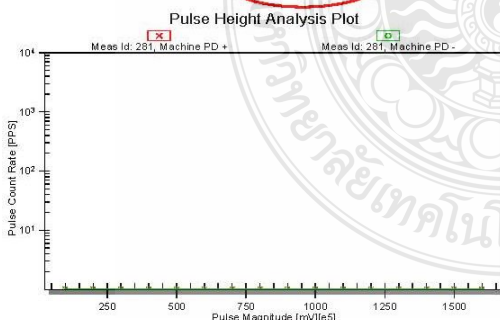
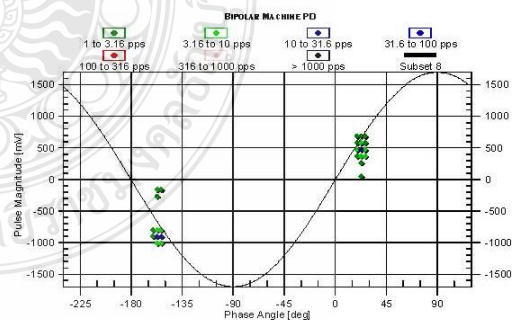
Phase: A, Sensor(s): A-M1A-S1, Ref. Angle: 90, Delay Time: 11 [ns]
Machine: NQN+577, NQN-437, Qm+652, Qm-868

Phase: B, Sensor(s): B-M2B-S2, Ref. Angle: 90, Delay Time: 10 [ns]
Machine: NQN+582, NQN-393, Qm+648, Qm-979

Phase: C, Sensor(s): C-M3C-S3, Ref. Angle: 90, Delay Time: 10 [ns]
Machine: NQN+N/A, NQN-N/A, Qm+N/A, Qm-N/A

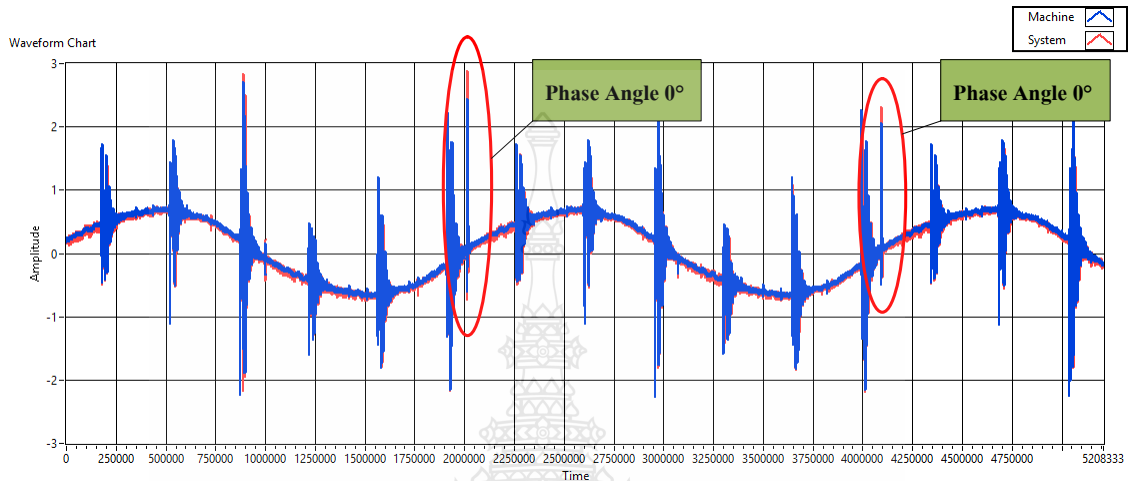
รูปที่ 4.2 สัญญาณผิดปกติเกิดขึ้นที่มุม 0° ตั้งค่า Sample rate 100 M/s และ Sample to read 5M

เกิดขึ้นที่มุม 0° จากคุณสมบัติของตัวเก็บประจุ กระแสไฟฟ้า i_c นำหน้าความต่างศักย์ v_c เป็นมุม 90° จึงเป็นมุมเดียวกันกับเครื่องมือวัดมาตรฐาน TGA-B ดังแสดงในรูปที่ 4.2

จากรูปที่ 4.2 จะเห็นได้ว่าเกิดความผิดปกติที่มุม 0° ในทุก 1 ลูกคลื่นจึงทำการวิเคราะห์สัญญาณที่ทำการตรวจจับได้นั้นเป็นสัญญาณที่เป็นความถี่เดียวกันกับความถี่ของบ้านเรา คือ ความถี่ 50 Hz ใช่หรือไม่โดยการคำนวณดังนี้

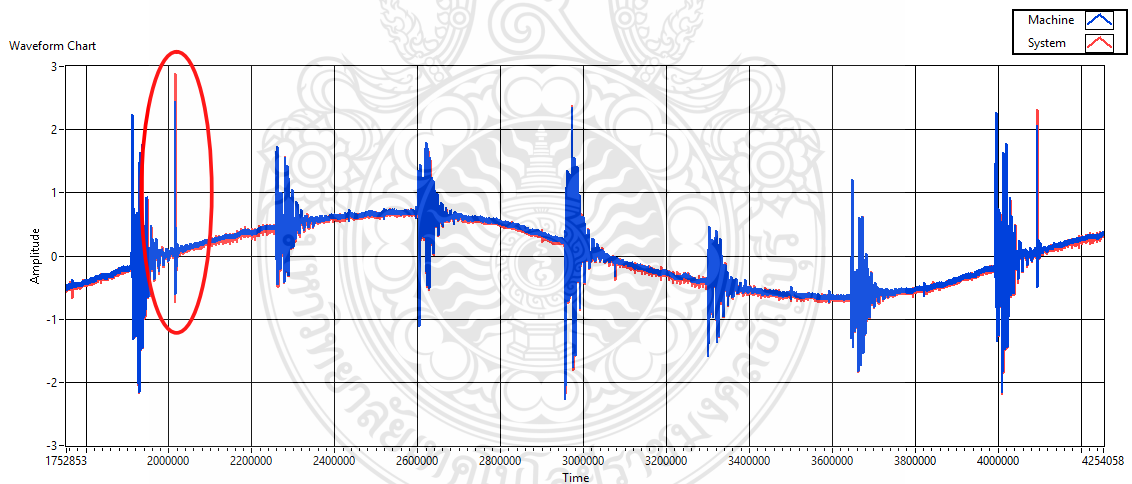
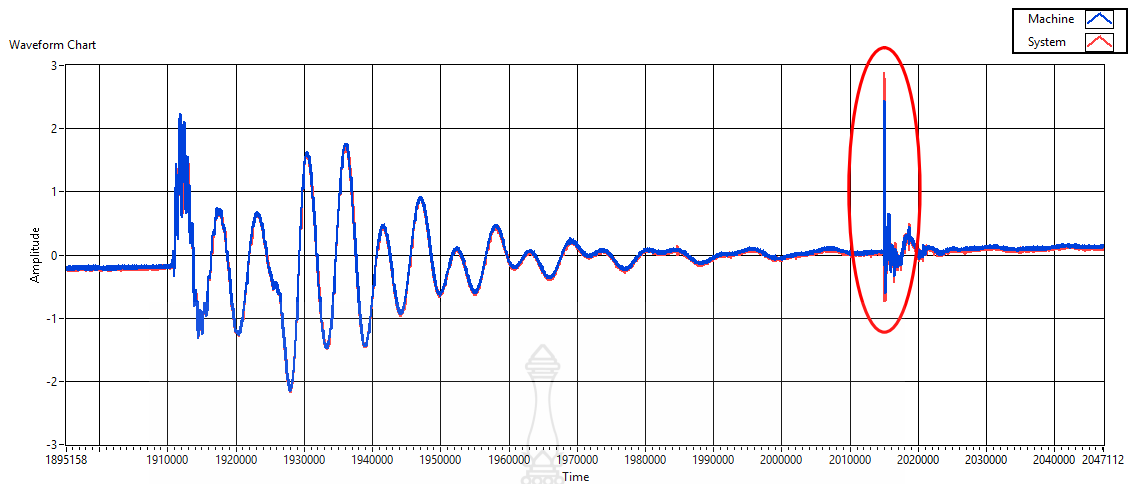
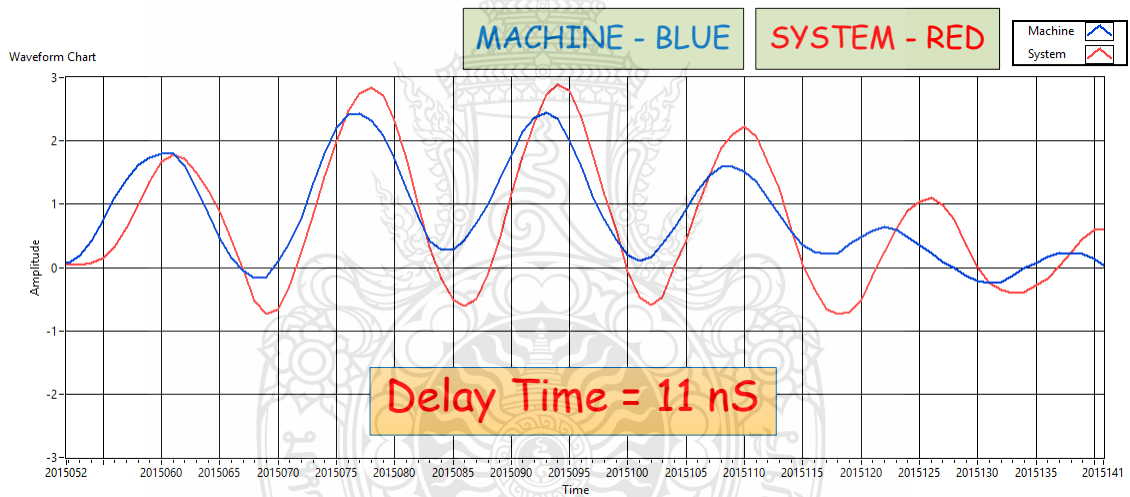
รูปที่ 4.3 การตัดสัญญาณจากค่า Sample rate 100 MS/s และ Sample to read 5M มา 1 ลูกคลื่น

รูปที่ 4.4 การขยายสัญญาณจากค่า Sample rate 100 MS/s และ Sample to read 5M ครั้งที่ 1

รูปที่ 4.5 การขยายสัญญาณจากค่า Sample rate 100 MS/s และ Sample to read 5M ครั้งที่ 2

จากการขยายสัญญาณความผิดปกติในรูปที่ 4.3 - 4.5 จะเห็นได้ว่าเส้นสีน้ำเงิน คือ สัญญาณของด้าน Machine และเส้นสีแดง คือ สัญญาณของด้าน System ซึ่งมีค่าสูงกว่าทางด้าน Machine อย่งเห็นได้ชัดและมีค่า Delay Time อยู่ที่ 11 nS จากเทคนิคของการตรวจสอบสัญญาณดิซาร์จบางส่วนด้วยวิธี Capacitor Couplers แบบ Directional 2 PD Sensor/Phase ซึ่งสามารถสรุปได้ว่าสัญญาณที่เกิดขึ้นนั้นไม่ใช่สัญญาณดิซาร์จบางส่วนจากเครื่องกำเนิดไฟฟ้าแน่นอน จากนั้นจึงทำการขยายสัญญาณเพื่อทำการวิเคราะห์หาความถี่ต่อ โดยทำการขยายสัญญาณช่วงยอด ถึงยอดของลูกคลื่นดังแสดงในรูปที่ 4.6

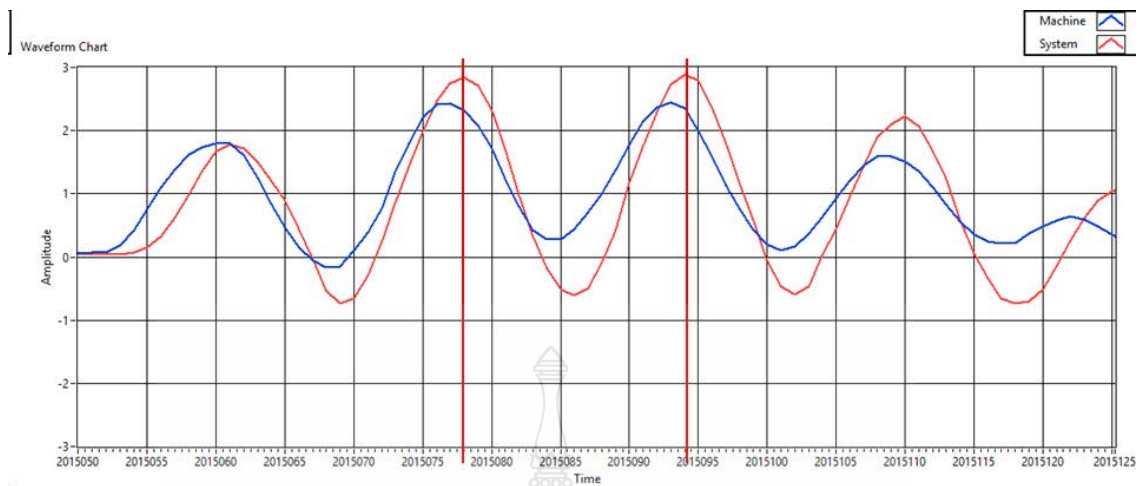
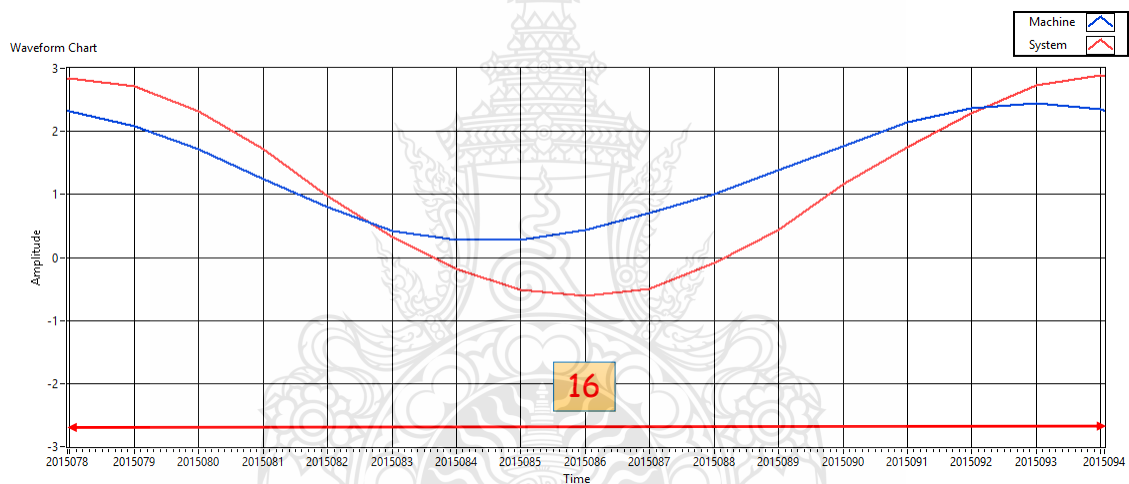
รูปที่ 4.6 ภาพขยายสัญญาณผิดปกติจากขอดถึงขอดเพื่อหาความถี่ที่ถูกต้อง ครั้งที่ 3

รูปที่ 4.7 ภาพขยายสัญญาณผิดปกติจากขอดถึงขอดเพื่อหาความถี่ที่ถูกต้อง ครั้งที่ 4

จากการขยายสัญญาณความผิดปกติในรูปที่ 4.7 จะเห็นว่าสัญญาณจากขอดถึงขอดนั้นมีข้อมูลทั้งหมดอยู่ที่ 16 ข้อมูลจึงทำการการคำนวณเพื่อหาความถี่ที่เกิดขึ้นดังนี้

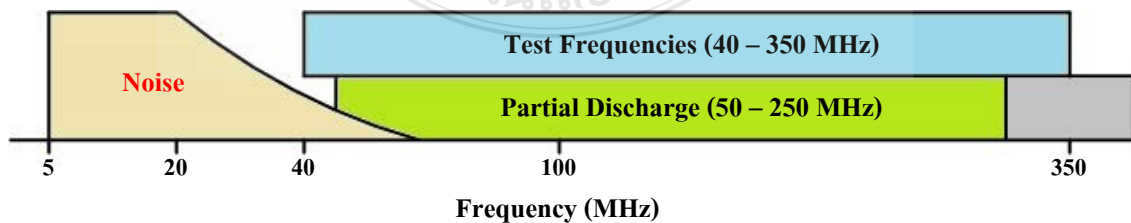
รูปที่ 4.9 ที่ความถี่ 25 MHz จะอยู่ในช่วงของสัญญาณรบกวน [10]

จากการคำนวณเพื่อหาความถี่ที่เกิดขึ้นสรุปได้ว่าสัญญาณที่เกิดขึ้นมีความถี่ 25 MHz และเมื่อทำการดูความถี่เปรียบเทียบกับรูปที่ 4.9 จะเห็นว่าที่ความถี่ 25 MHz นั้นเป็นความถี่ที่จัดอยู่ในช่วงของสัญญาณรบกวน [8] เมื่อนำผลการวิเคราะห์ที่ได้ไปเปรียบเทียบกับเครื่องมือวัดมาตรฐาน พบว่ามีผลการวิเคราะห์ไปในทิศทางเดียวกัน แล้วจะมีการตรวจสอบหน้างานในวันที่ 1 พฤศจิกายน 2017 เช่นเดียวกัน

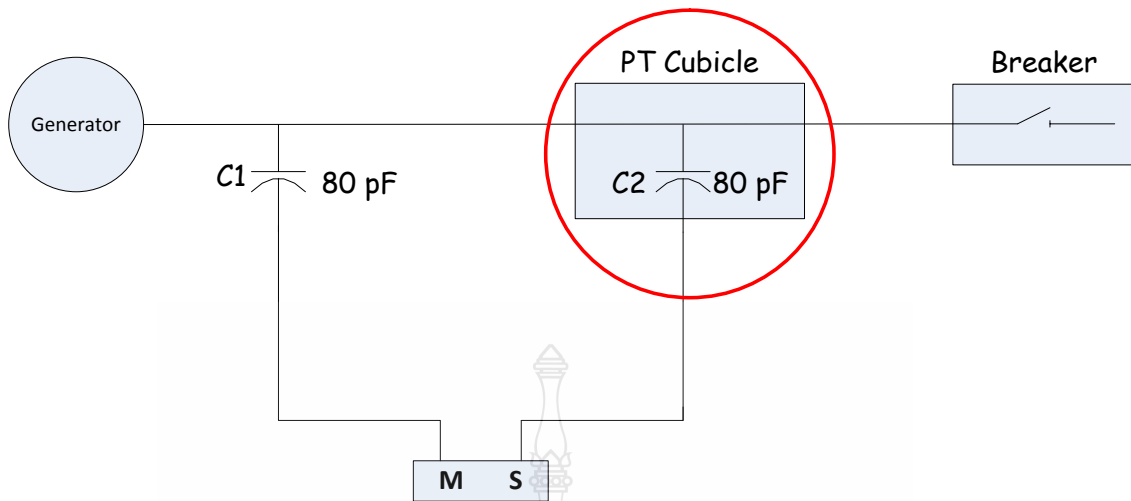
จากการทดสอบการเกิดสัญญาณดิสชาร์จบางส่วนในเครื่องกำเนิดไฟฟ้าพิกัด 21 kV จะเห็นได้ว่าผลการวัดสัญญาณดิสชาร์จบางส่วนที่สตรีมเทอร์ไบน์ 10 จากเครื่องมือวัดแบบมาตรฐานนั้นมีมุมเฟสการเกิดสัญญาณดิสชาร์จบางส่วนที่มุม 90° และ 270° ซึ่งทาง IRIS POWER ENGINEERING, INC. ได้สรุปข้อมูลดังกล่าวว่าเป็นมุมการเกิดที่แตกต่างจากรูปแบบปกติและได้ทำการวิเคราะห์ลักษณะการเกิดดิสชาร์จบางส่วนดังกล่าวว่า เกิดจาก Open air arc หรือ Corona และเมื่อเปรียบเทียบผลการวัดสัญญาณจากเครื่องมือวัดออสซิลโลสโคปความเร็วสูง ซึ่งเกิดขึ้นที่มุม 0° อันเป็นผลเนื่องมาจากคุณสมบัติของ Capacitor load และจาก EMC Reference ได้มีข้อเสนอแนะให้ทำการเลื่อนมุมเฟสไป 90° ตามทฤษฎี ดังนั้นจึงสามารถสรุปได้ว่า มุมของการเกิดดิสชาร์จบางส่วนที่วัดได้จากชุดวัดและบันทึกผลที่นำเสนอ เป็นมุมเดียวกันกับผลการวิเคราะห์จากเครื่องมือวัดมาตรฐาน คือมุม 90° และ 270° และสัญญาณที่เกิดขึ้นมีความถี่ 25 MHz ซึ่งเป็นความถี่ที่จัดอยู่ในช่วงของสัญญาณรบกวน และในวันที่ 1 พฤศจิกายน 2560 ที่ผ่านมาได้มีงาน Minor Inspection สตรีมเทอร์ไบน์ 10 จึงได้ทำการตรวจสอบหาสาเหตุการเกิดสัญญาณผิดปกติ และมุ่งประเด็นไปในจุดที่ในส่วนของ System ในส่วนของจุดต่อทาง System C2 พบว่า ดังแสดงในรูปที่ 4.10

รูปที่ 4.10 จุดที่ทำการตรวจสอบหาสาเหตุของสัญญาณรบกวน

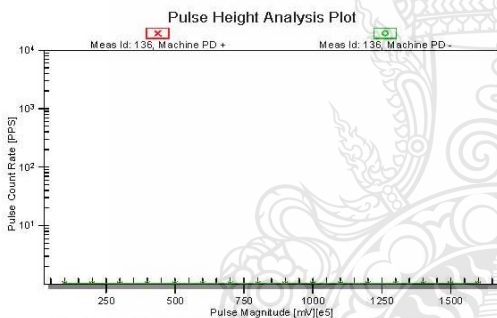
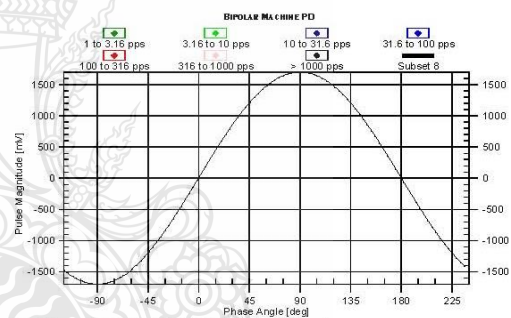
Phase: B, Sensor(s): B-M2B-S2, Ref. Angle: 90, Delay Time: 10 [ns] Start Time: 11/24/2017 11:57:22, Status: Good
 Machine: NQN+ N/A, NQN- N/A, Qm+ N/A, Qm- N/A

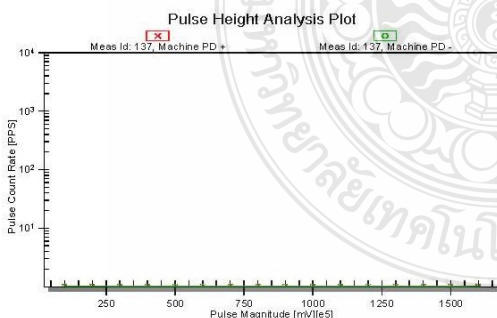
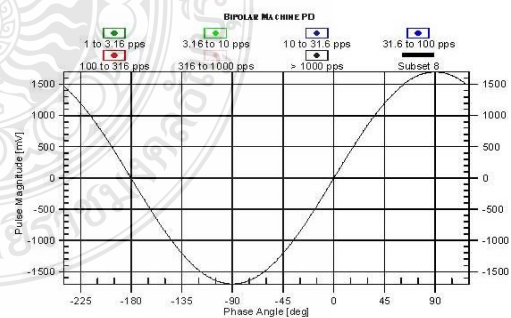
Phase: C, Sensor(s): C-M3C-S3, Ref. Angle: 90, Delay Time: 10 [ns] Start Time: 11/24/2017 11:59:16, Status: Good
 Machine: NQN+ N/A, NQN- N/A, Qm+ N/A, Qm- N/A

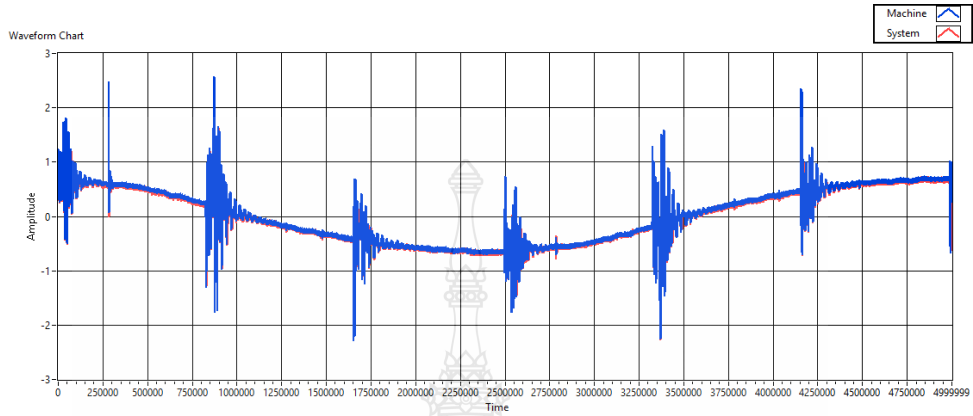
ผลการทดสอบด้วยค่า Sample rate ที่ 250MS/s และ Sample to read ที่ 5M ครั้งที่ 1

การทดสอบด้วยออสซิลโลสโคปความเร็วสูงที่ STG10 เฟส C

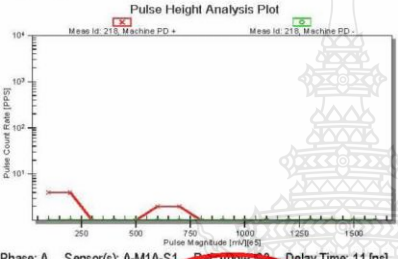
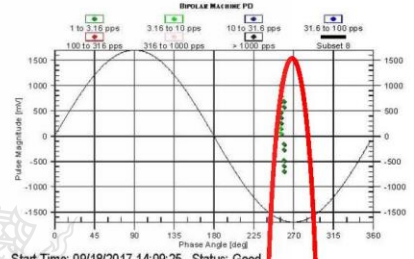
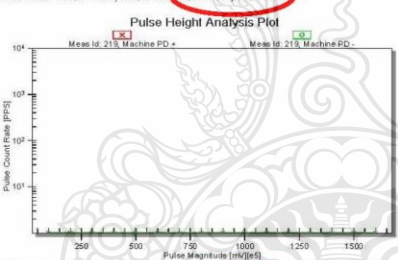
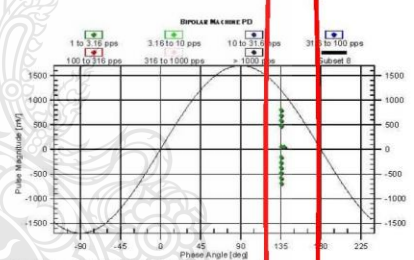
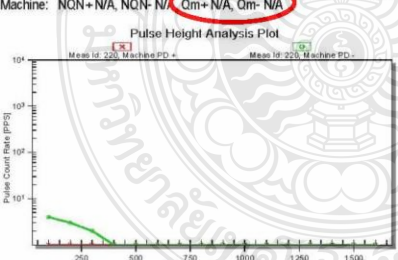
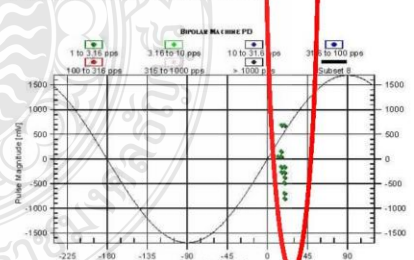
Asset Name: ST10
Folder: BLOCK1\, Asset Class: Steam Turbine

Operating Load: 244.70 MW, Reactive Load: 50.00 MVAR, Operating Asset Temp: 55 deg C, Operating Voltage: 21.30 kV
Ambient Temp: 34 deg C, Ambient Humidity: 58.00 % Freq. (Test Duration): 50 Hz, (5 sec.)
Operating Gas Pressure: 2.90 psi-g

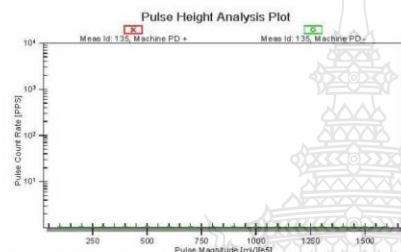
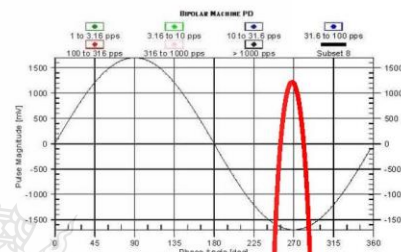
Phase A, Sensor(s): A-M1A-S1, Ref. Angle: 90, Delay Time: 11 [ns]
Machine: NQN+N/A, NQN-N/A, Qm+N/A, Qm-N/A

Start Time: 11/24/2017 11:55:28, Status: UND

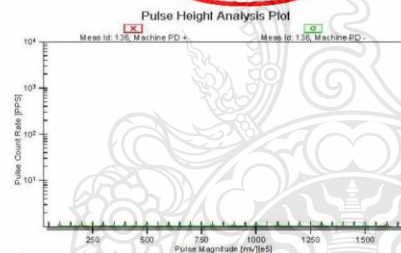
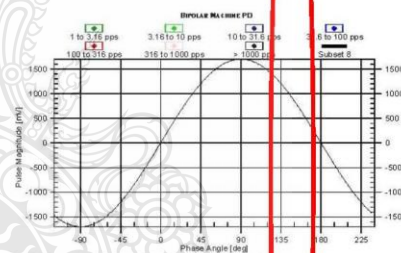
Phase B, Sensor(s): B-M2B-S2, Ref. Angle: 90, Delay Time: 10 [ns]
Machine: NQN+N/A, NQN-N/A, Qm+N/A, Qm-N/A

Start Time: 11/24/2017 11:57:22, Status: Good

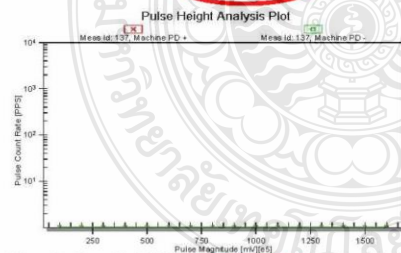
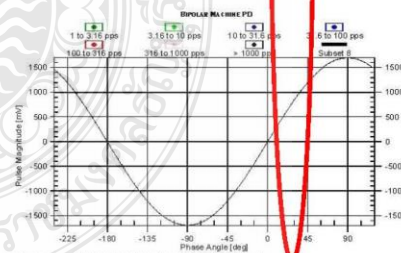
Phase C, Sensor(s): C-M3C-S3, Ref. Angle: 90, Delay Time: 10 [ns]
Machine: NQN+N/A, NQN-N/A, Qm+N/A, Qm-N/A

Start Time: 11/24/2017 11:59:16, Status: Good

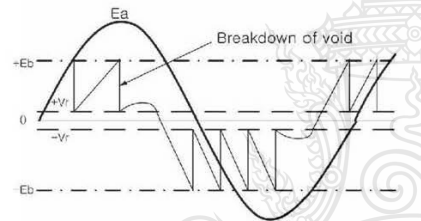
โดยปกติแล้วในจำนวนของ Stator Winding จะมีโพรงของอากาศปะปนอยู่ถึงแม้ว่าจะเป็นเครื่องกำเนิดไฟฟ้าเครื่องใหม่ก็ตาม ถ้าโพรงอากาศนั้นมีขนาด 1 มิลลิเมตร เมื่อแรงดันของเครื่องกำเนิดไฟฟ้าตกคร่อมโพรงอากาศมีค่าสูงกว่า 3 kV/mm (Vair/Dair) จะเกิดการเบรคความขึ้นภายในโพรงอากาศดังรูปที่ 1 และในทุกๆ 1 ไซเคิลจะเกิดการเบรคความ 2 ครั้ง เรียกว่าปรากฏการณ์นี้ว่าการเกิดสัญญาณดิสชาร์จบางส่วน คือ การมีฉนวนบางส่วนเกิดสภาพการนำไฟฟ้าแต่ไม่ทำให้ฉนวนโดยรวมเสื่อมสภาพลงในการเป็นฉนวน โดยขณะที่มีแรงดันตกคร่อมโพรงอากาศเรียกว่า "ภาวะการดิสชาร์จ" และขณะที่โพรงอากาศเกิดการเบรคความ เรียกว่า "ภาวะการดิสชาร์จ" ซึ่งจะเกิดขึ้นทุกฉนวน และถูกฉนวนของแรงดันรูปคลื่นไซน์เวฟ และจะเป็นเช่นนี้ไปตลอดจนกว่าจะได้รับการแก้ไข หรือจนกว่าฉนวนนั้นจะเกิดการล้มเหลว [5-6]

รูปที่ 1 การเกิด Breakdown ในโพรงช่องว่างของอากาศ
